Aag und Mattig

Land Salzburg • Kartensammlung Gewässerschutz • Thema 8 • 8.2a Aag und 8.2b Mattig

Morphologisch-limnologische
Bewertung der Uferzonen

Salzburg, 2013

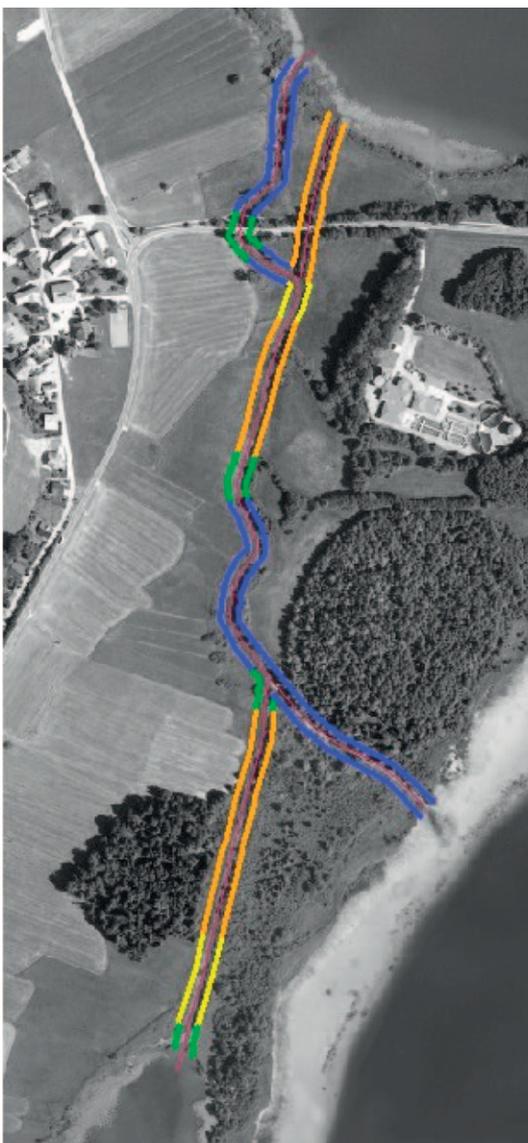
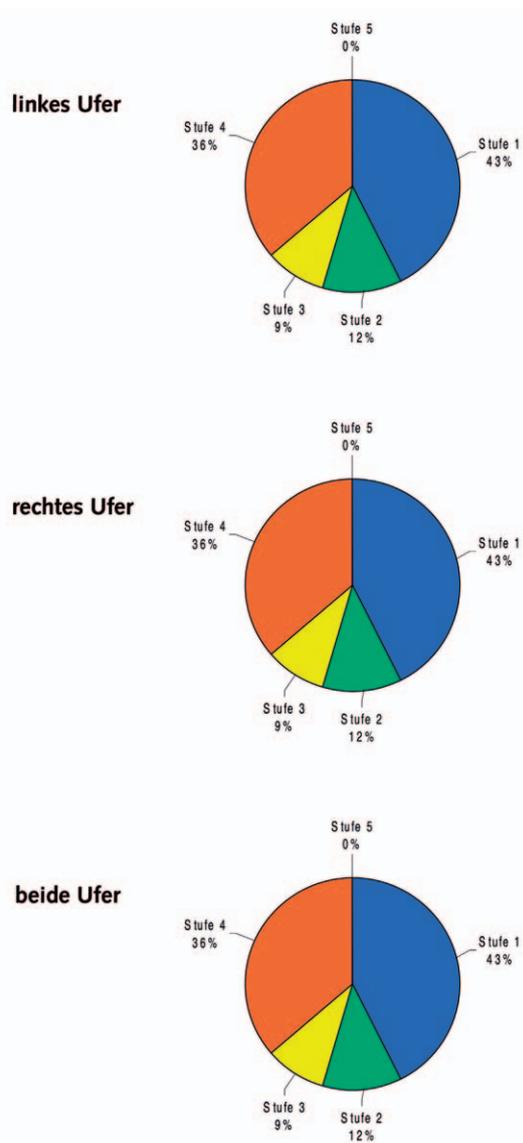
Laufentwicklung – Uferlinie

Der Hauptarm des Abflusses aus dem Obertrumer See sowie das Mittelstück der Aag zwischen Obertrumer See und Grabensee und der Nebenarm des Zuflusses in den Grabensee weisen eine deutlich ausgeprägte Begradigung der Laufentwicklung auf. In diesen Abschnitten wird die Aag von landwirtschaftlichem Grünland begleitet. Das Grünland wird von zahlreichen Entwässerungsgräben durchzogen. Die Aag dient als deren Vorfluter. Mit der Melioration dieser ehemals feuchten Wiesen und Weiden dürfte auch die angesprochene Begradigung zusammenhängen.

Obertrumer See und des östlichen Astes der Mattig vor der Einmündung in den Grabensee sowie in den Abschnitten auf Höhe der Kläranlage des Reinhaltungsverbandes Trumerseen. Hier, insbesondere beim westlichen Abfluss aus dem Obertrumer See sowie im Bereich der Abschnitte westlich der Kläranlage, wird die Aag von landwirtschaftlichem Gründland (Wiesen) gesäumt. Diese wohl ehemals feuchten Wiesen werden durch zahlreiche Entwässerungsgräben durchzogen, denen die Aag als Vorfluter der Entwässerung dient. Im Zuge dieser Melioration dürfte in diesen Bereichen auch die starke Begradigung der Laufentwicklung erfolgt sein.

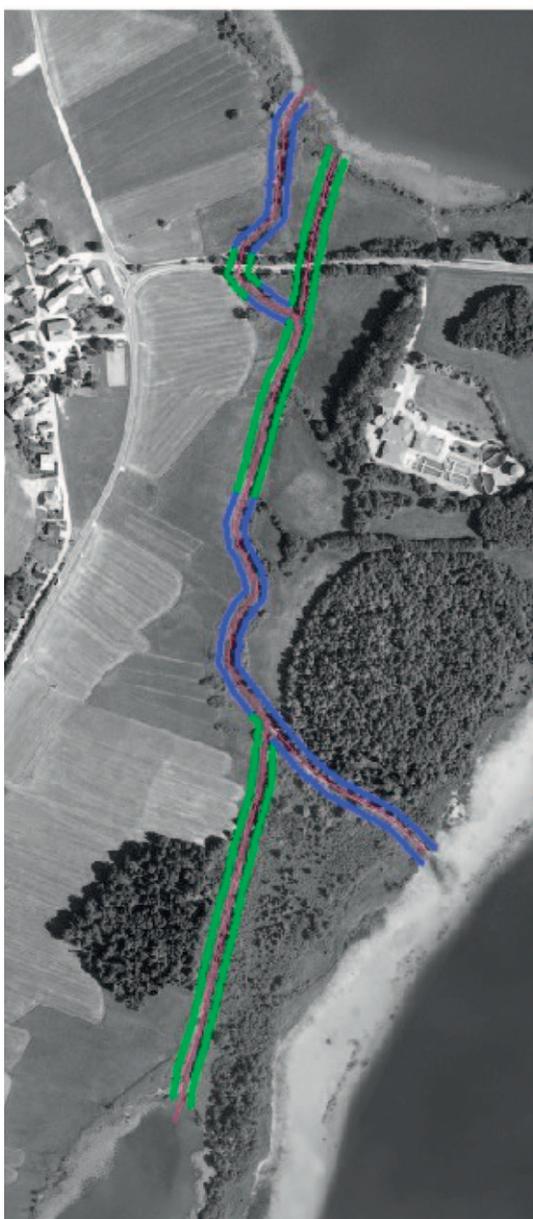
Substratzusammensetzung – Sohlsubstrat

liorierungsmaßnahmen zahlreiche Entwässerungsgräben aufweisen. Als deren Folge ist in diesen Bereichen eine anthropogen bedingte besondere Verschlammungstendenz und Verarmung der natürlichen Variabilität des Sohlsubstrats gegeben.

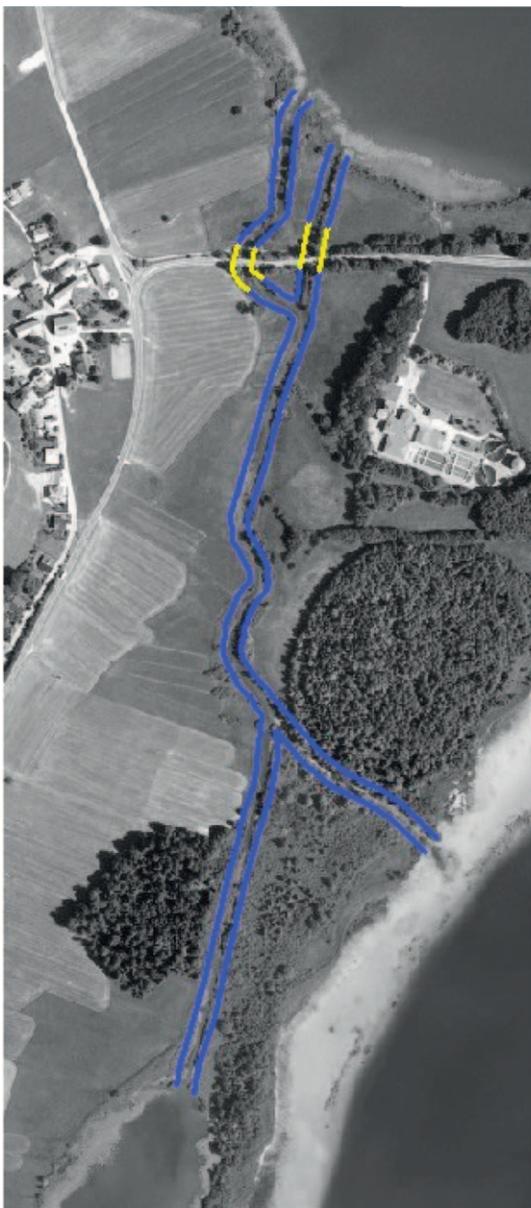
Organisches Substrat

Radwegbrücken ist zumindest eine teilweise Räumung beziehungsweise Reduzierung des anfallenden organischen Substrats gegeben, so dass diesen Abschnitten eine mäßige Abweichung von der Referenz zukommt (6% aller Uferabschnitte).

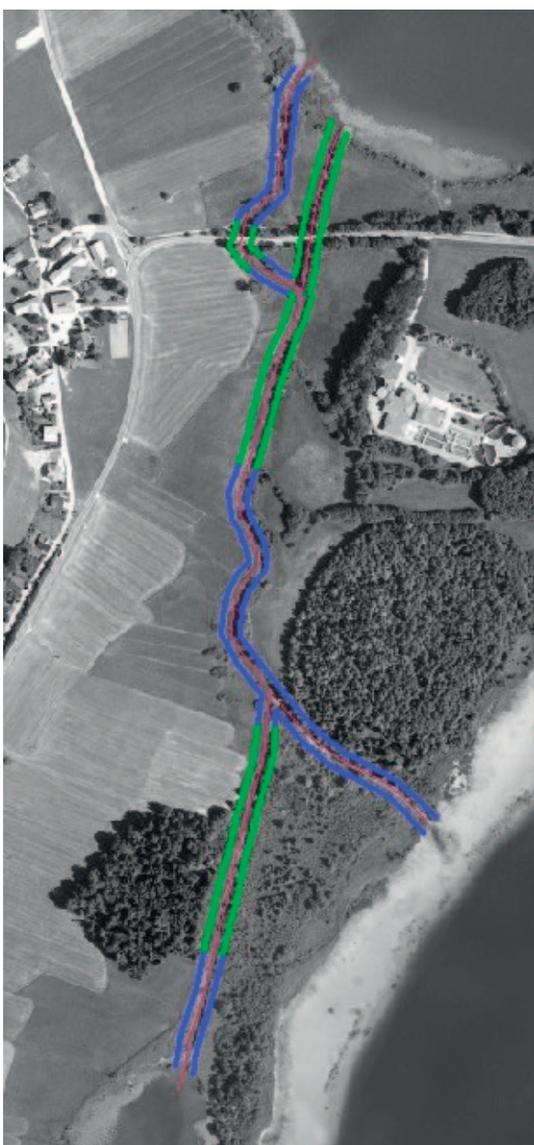
Strukturen im Bachbett

Ausgenommen davon sind die Abschnitte unmittelbar nach dem Abfluss aus dem Obertrumer See. Hier, im Bereich eines dicht entwickelten Gürtels an Röhrichtgewächsen und anderen Hydrophyten, ist der Übergang vom Land zum Gerinne der Mattig diffus entwickelt, entsprechend höher ist der Anteil an Strukturelementen zu bewerten. Ebenso weisen nahezu alle anderen Abschnitte mit natürlicher Laufentwicklung eine nur geringe Abweichung von der Referenz auf (insgesamt 58% aller Uferabschnitte). Eine Ausnahme davon bildet der Bereich der Brückenquerungen der Mattig durch die Obertrumer Landesstraße L 102 und des begleitenden Radweges beim naturnah verlaufenden westlichen Mündungsgast der Mattig in den Grabensee.

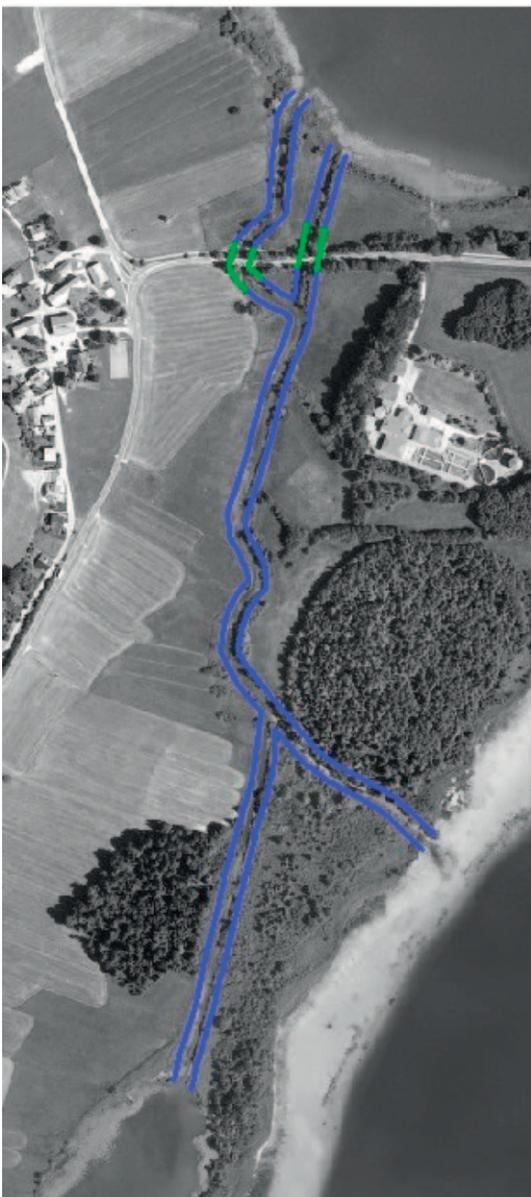
Hindernisse

L 102 mittels zweier Brücken diese Arme; gleiches gilt für den die Landesstraße flankierenden Radweg. Im Bereich dieser Brücken liegen an beiden Uferseiten einige kleinere Hindernisse. Beispielsweise quert eine Rohrleitung orthogonal zur Strömungsrichtung und knapp unter dem Wasserspiegel den westlichen Hauptarm der Mattig.

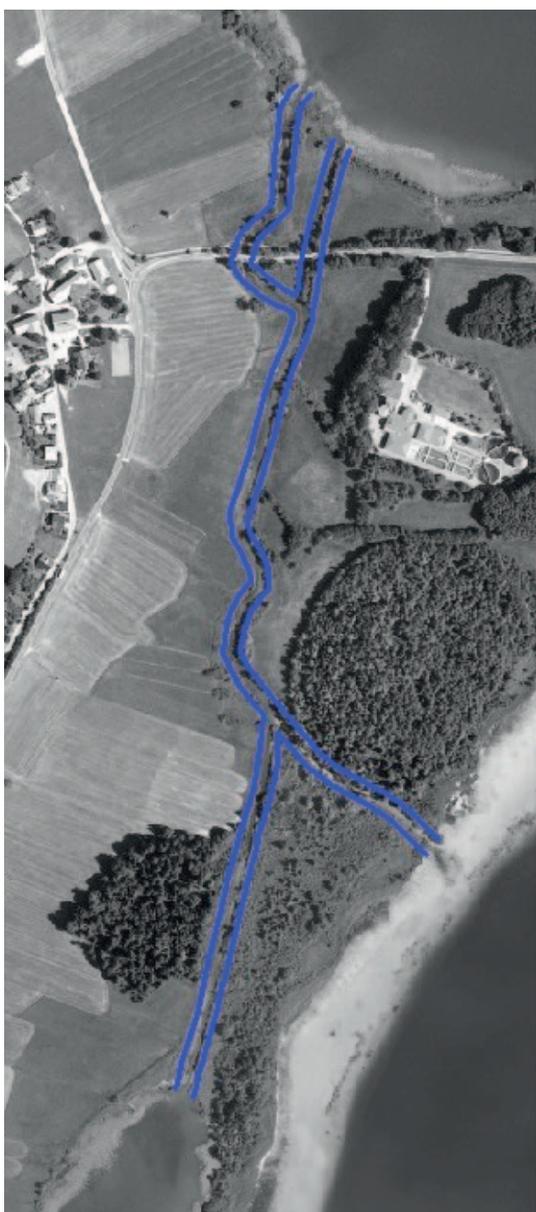
Sohldynamik – Sohlverbauung

Sohldynamik annähernd der Referenz (100% aller Abschnitte).

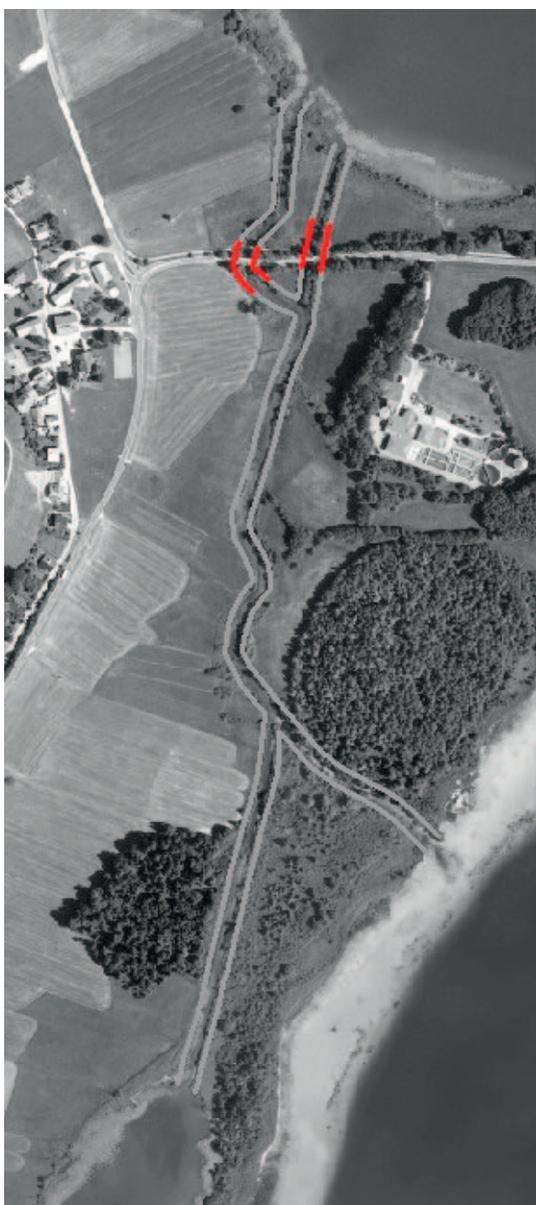
Biologische Durchlässigkeit der Uferverbauung

Eine Verbauung des Ufers liegt nur im Bereich der Brücken der Obertrumer Landesstraße L 102 und des Radwegs vor, der hier parallel zur Landesstraße verläuft. Hier sind die Ufer in Form von Betonmauern „hart“ verbaut. Eine biologische Durchlässigkeit ist bei dieser Form der Uferverbauung praktisch nicht gegeben (100% aller bewerteten Abschnitte).

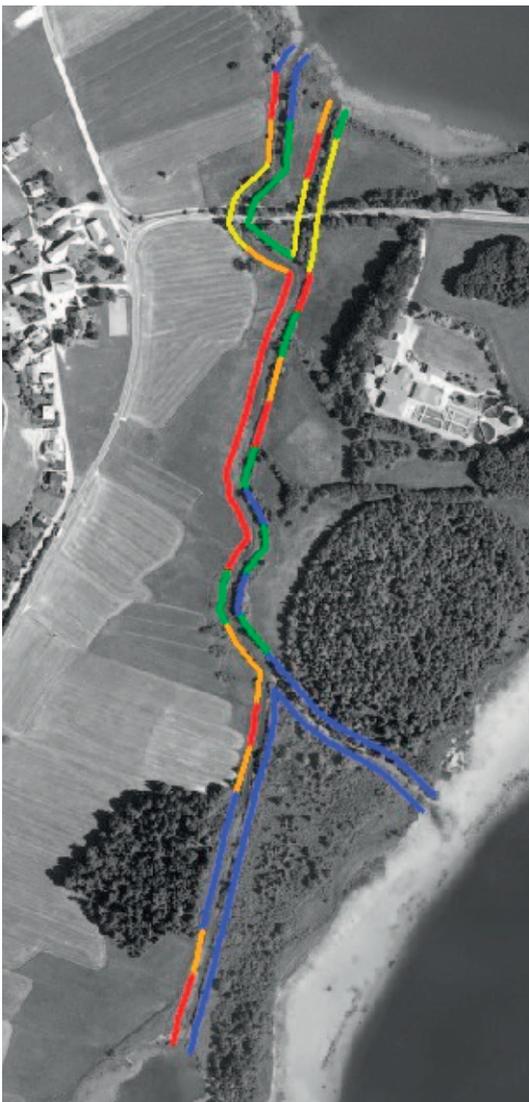
Uferbegleitsaum Vegetation – Gehölze

Mäßige Abweichung von der Referenz (12% aller Uferabschnitte; 12% am linken, 9% am rechten Ufer) ist im Bereich der beiden Zuflussäste zu finden, starke Abweichung (14% aller Uferabschnitte; 21% am linken, 3% am rechten Ufer) vereinzelt vorwiegend am linken Ufer. Geringe Abweichung von der Referenz (17% aller Uferabschnitte; 3% am linken, 27% am rechten Ufer) ist vorwiegend am rechten Ufer, häufig im Anschluss an Abschnitte mit Nähe zur Referenz, gegeben.

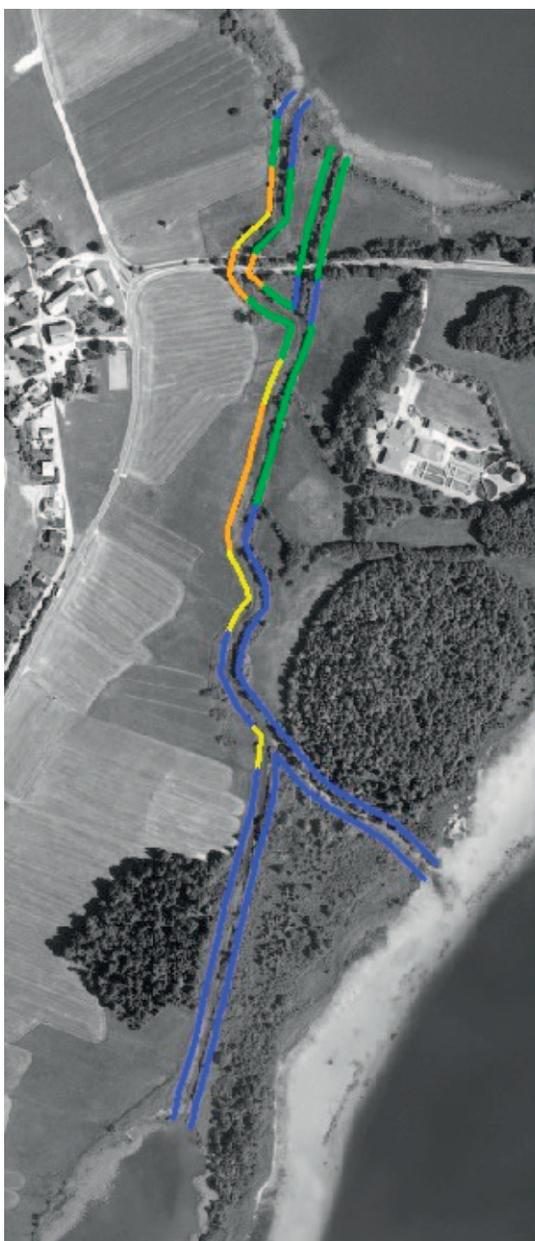
Uferbegleitsaum Vegetation – Helophyten

der Obertrumer Landesstraße L 102 – gleicherweise für die Abschnitte mit starker Abweichung von der Referenz (9% aller Uferabschnitte; 15% am linken, 3% am rechten Ufer). Vor allem am linken Ufer auf Höhe der Kläranlage des Reinhaltungsverbandes Trumerseen sowie entlang des Hauptastes des Zuflusses in den Grabensee liegt eine geschlossene Abfolge mehrerer Ufersegmente mit starker oder zumindest mäßiger Abweichung vor. Dies wird hier durch die extensive landwirtschaftliche Nutzung bis unmittelbar an den Gewässerrand mit bedingt.

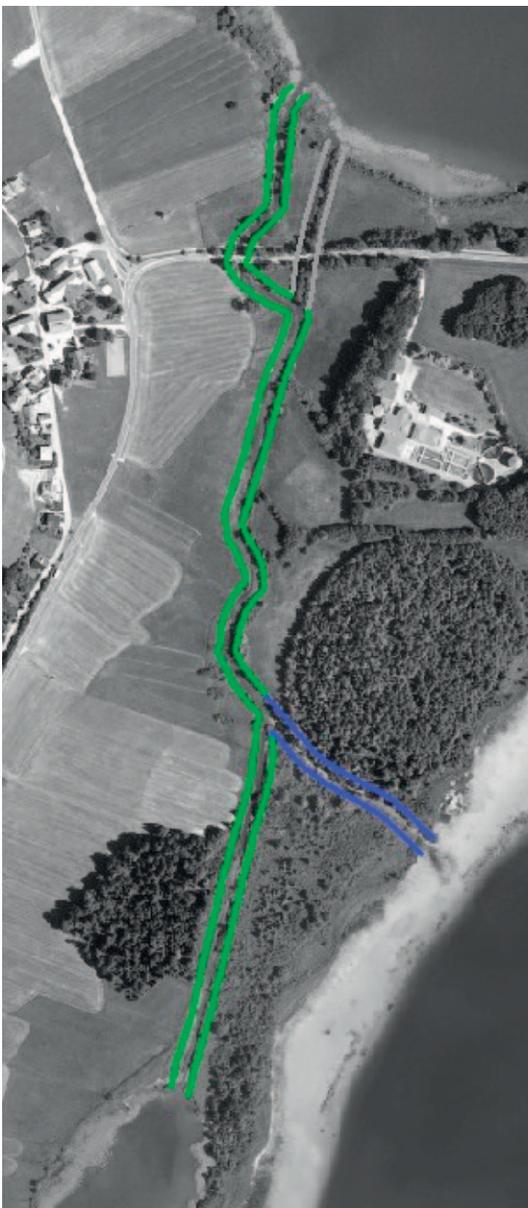
Submerse Makrophyten

Die Bewertung nach diesem Kriterium basiert auf den Ergebnissen der Bewertung der Mattig gemäß dem Leitfaden des Bundesministeriums für Land- und Forstwirtschaft, Umwelt und Wasserwirtschaft (Leitfaden zur Erhebung der Biologischen Qualitätselemente, Teil B3 – Makrophyten; 2010) durch die Firma Systema, durchgeführt im Jahr 2008. Bewertet wurde der gesamte Verlauf der Aag mit Ausnahme des östlichen Zuflusses in den Grabensee. Dieser wurde wegen eines Mangels an indikativen Arten nach WRRL nicht bewertet (PALL 2008).

Der gesamte östliche Abfluss der Aag aus dem Obertrumer See bis hin zur Vereinigung mit dem westlichen Abfluss weist gemäß dem WRRL-Bewertungssystem einen sehr guten ökologischen Zustand auf und entspricht damit annähernd der Referenz (17% aller bewerteten Uferabschnitte). Allen anderen bewerteten Uferabschnitten ist zumindest ein guter ökologischer Zustand – und damit nur eine geringe Abweichung zur Referenz – zu attestieren (83% aller bewerteten Uferabschnitte).

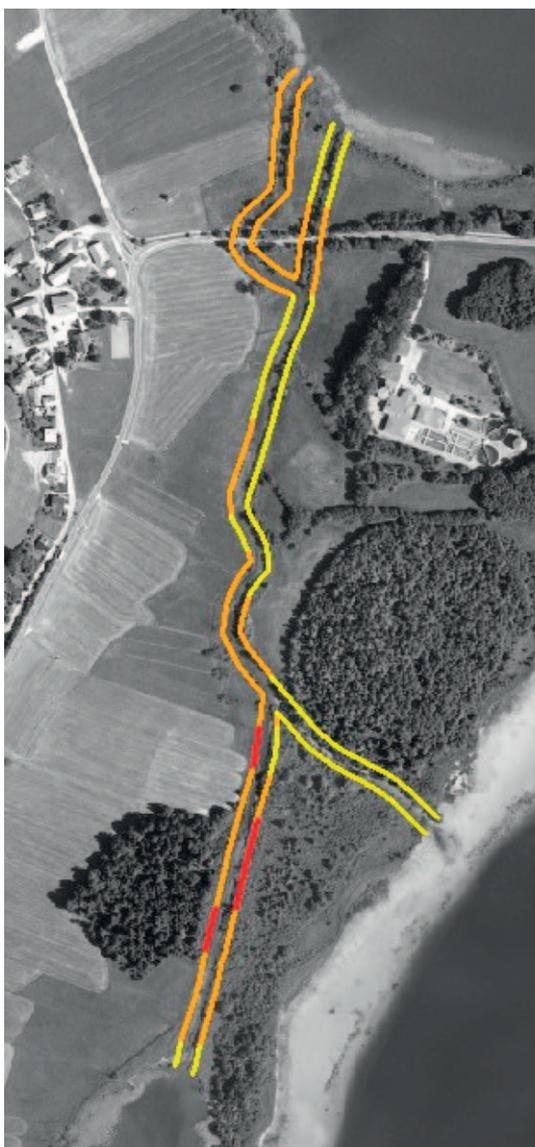
Veralgung

Abschnitte mit mäßiger Abweichung von der Referenz (42% aller Uferabschnitte; 36% am linken, 49% am rechten Ufer) umfassen den gesamten östlichen Abfluss der Aag aus dem Obertrumer See sowie einen Großteil des rechten Ufers ab dem Zusammenfluss der beiden Abflussäste bis zur Aufspaltung der Aag in die beiden Zuflussäste in den Grabensee. Ein Teil des östlichen Zuflusses in den Grabensee fällt ebenso in diese Kategorie.

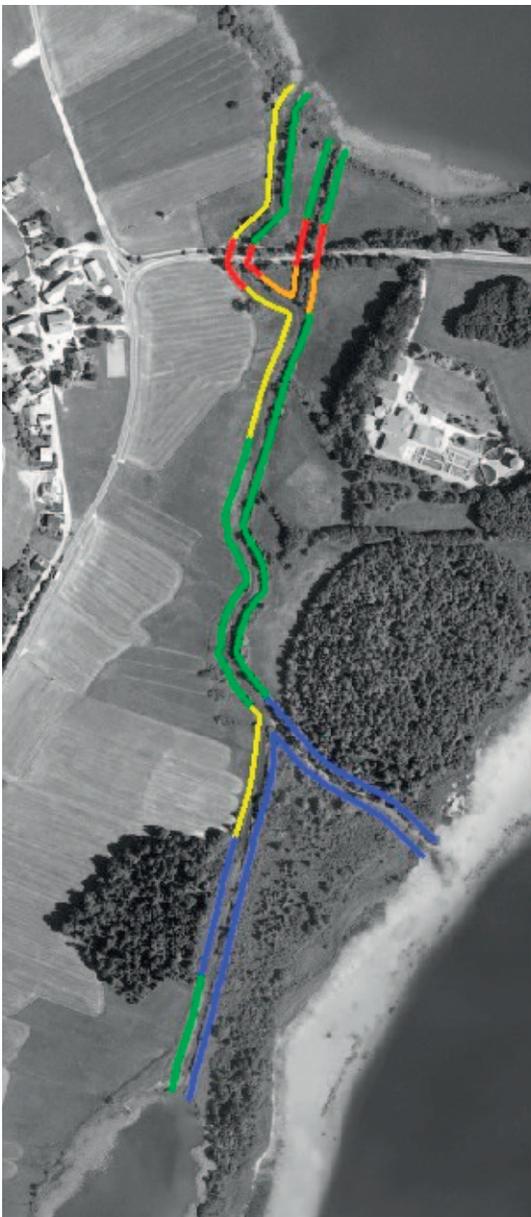
Störfrequenz – Refugium

landwirtschaftliche Nutzung der Flächen zwischen der Aag und den Landesstraßen L 102 (Obertrumer Landesstraße) und L 203 (Gransdorfer Landesstraße) bedingt. Abschnitte mit starker bis sehr starker Abweichung von der Referenz (11% aller Uferabschnitte, davon 5% mit starker, 6% mit sehr starker Abweichung) liegen im Bereich der Überquerungen der beiden Zuflussäste der Aag in den Grabensee durch die Obertrumer Landesstraße L 102 und dem parallel dazu verlaufenden Radweg.

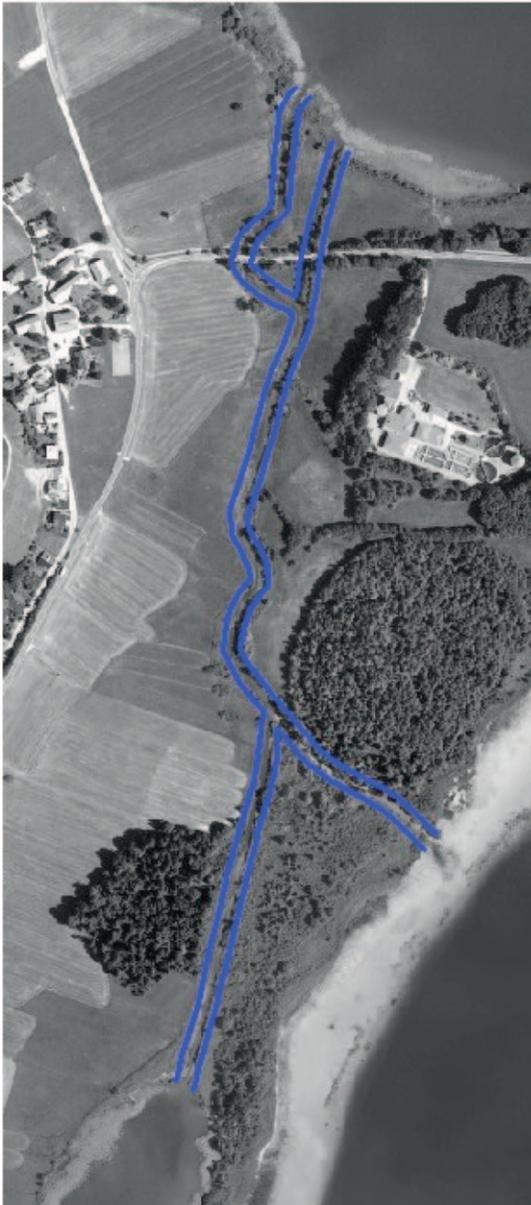
Kinderstube – Habitat

Über den gesamten Verlauf der Aag besteht in Hinblick auf dieses Kriterium ein Zustand nahe der Referenz (100% aller Uferabschnitte).

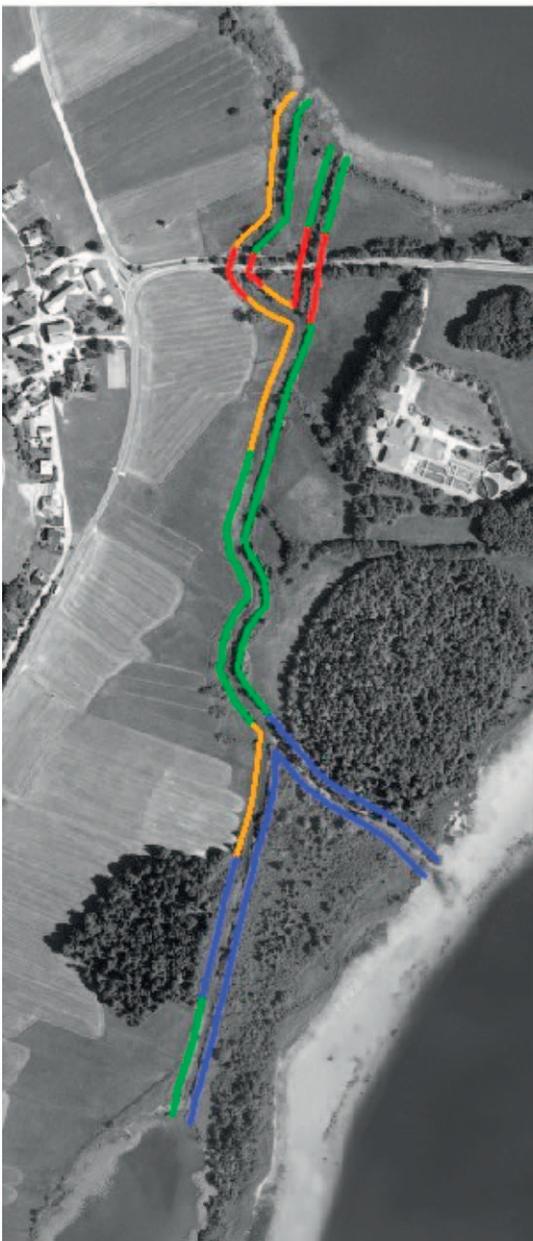
Anbindung Hinterland

Starke Abweichung von der Referenz (18% aller Uferabschnitte; 33% am linken, 3% am rechten Ufer) ist – mit Ausnahme eines Segments im Bereich der oben erwähnten Landesstraße 102 – auf die orografisch linke Uferseite der Aag beschränkt. Dies ist durch die intensivere landwirtschaftliche Nutzung der Flächen zwischen der Aag und den Landesstraßen L 102 (Obertrumer Landesstraße) und L 203 (Gransdorfer Landesstraße) bedingt, während im Bereich der rechten Uferseiten großteils nur extensive Nutzung vorliegt.

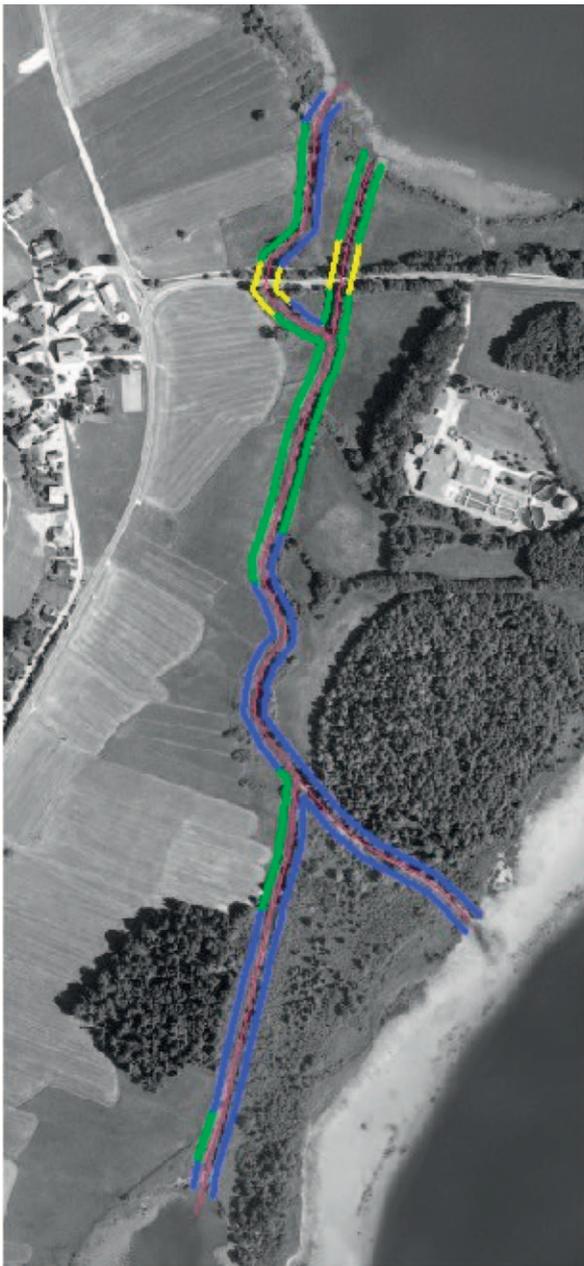
Gesamtbewertung

am linken Ufer, 21% am rechten Ufer), und 6% mäßig beeinträchtigt (beide Ufer 6%). Letztere Bewertungs-kategorie umfasst den unmittelbaren Einflussbereich der Obertrumer Landesstraße L 102 und den parallel zur Landesstraße verlaufenden Radweg, die hier die beiden Zuflussäste der Aag in den Grabensee queren.

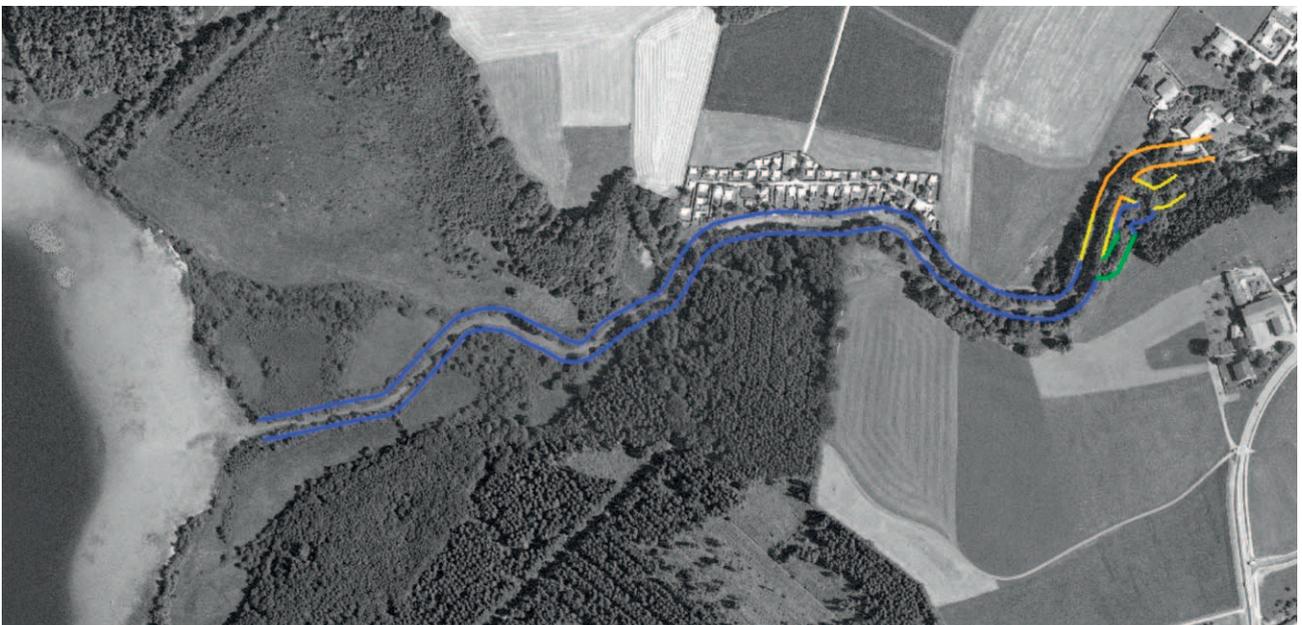
Laufentwicklung – Uferlinie

Geringe Abweichung von der Referenz (4% aller Uferabschnitte) besteht beim Entlastungsgerinne der Mattig vor den Wehranlagen bei Brandstätt.

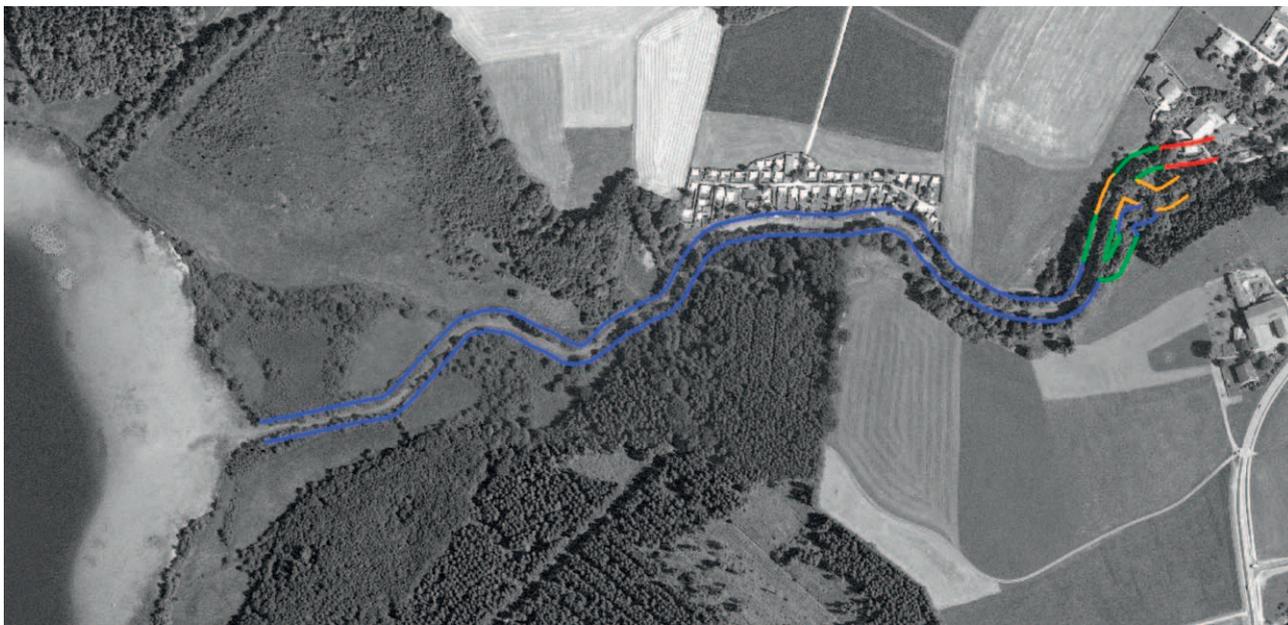
Substratzusammensetzung – Sohlsubstrat

sehr starker Abweichung) liegen im Bereich der beiden Wehranlagen bei Brandstätt und sind eine Folge der dort vorhandenen Sohlverbauungen. Geringe Abweichungen von der Referenz (12% aller Abschnitte) sind beim Entlastungsgerinne und vor beziehungsweise zwischen den Wehranlagen gegeben (Verschlammung).

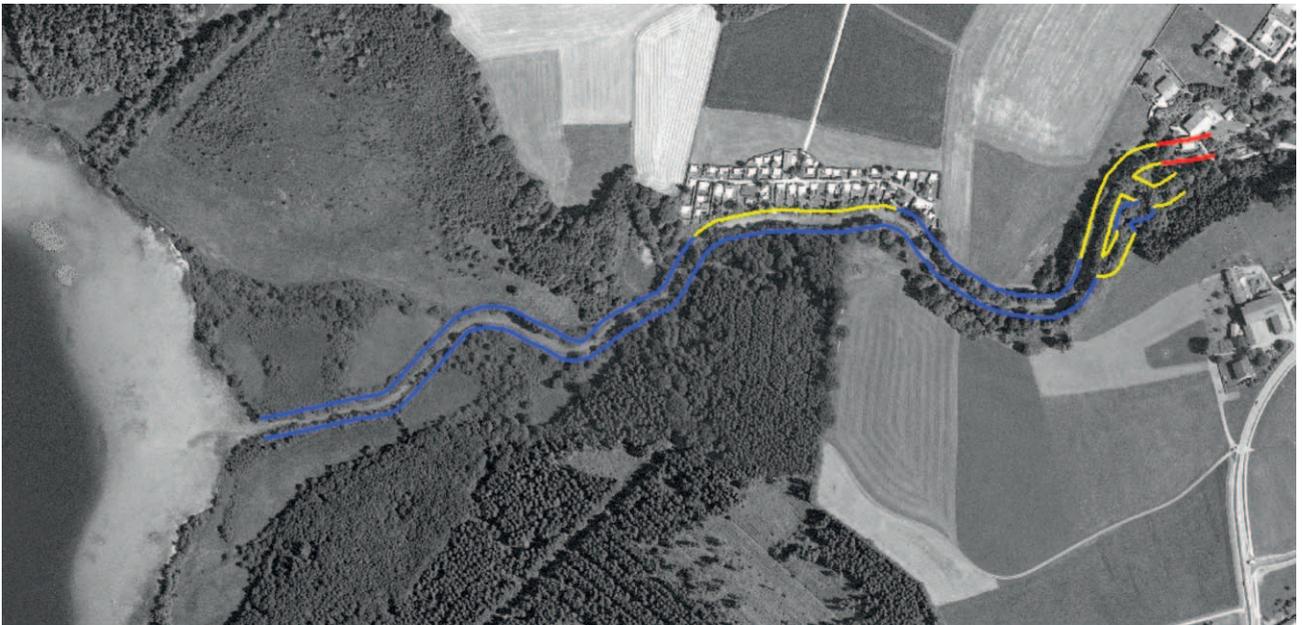
Organisches Substrat

Sehr starke Abweichung von der Referenz (4% aller Abschnitte), also eine weitgehende Räumung von organischem Material, insbesondere grobstofflicher Art (Totholz, Äste etc.), ist nur im Bereich der unteren Brandstätter Wehranlage gegeben.

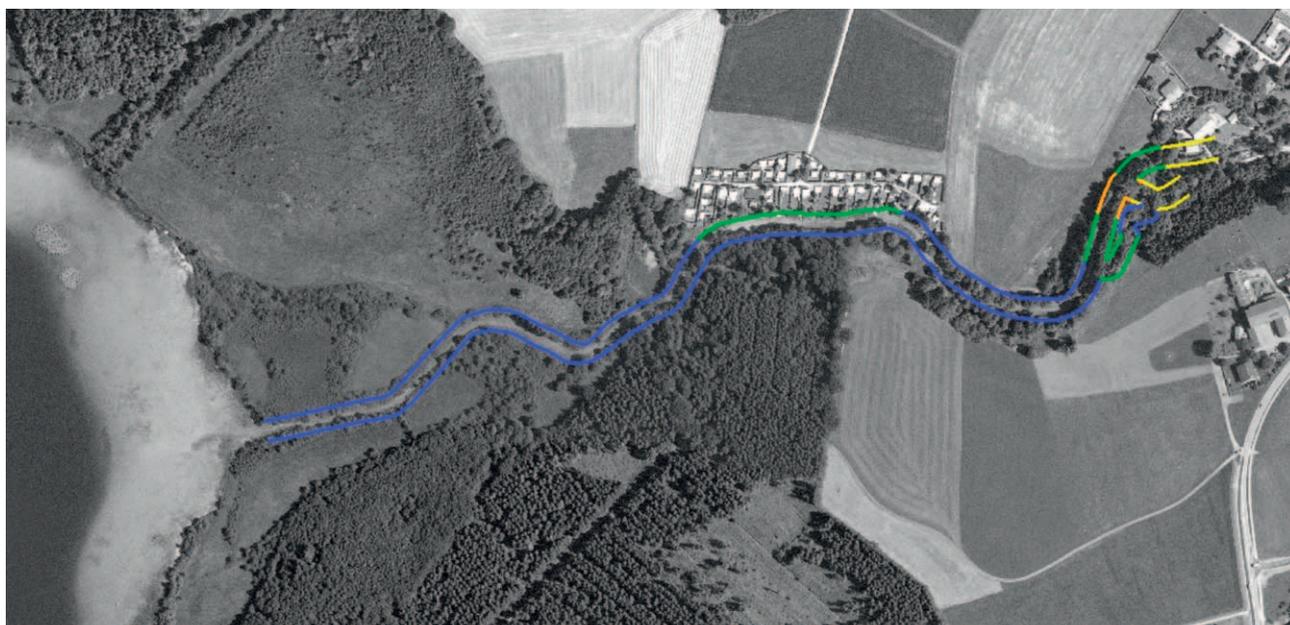
Strukturen im Bachbett

Sämtliche Abschnitte mit mäßiger und starker Abweichung von der Referenz (8% aller Abschnitte mit mäßiger, 4% mit starker Abweichung) liegen im Bereich der Uferbegradigungen in Verbindung mit den Wehranlagen bei Brandstätt und der damit einher gehenden anthropogenen Überformung des Bachbettes und seiner Ufer.

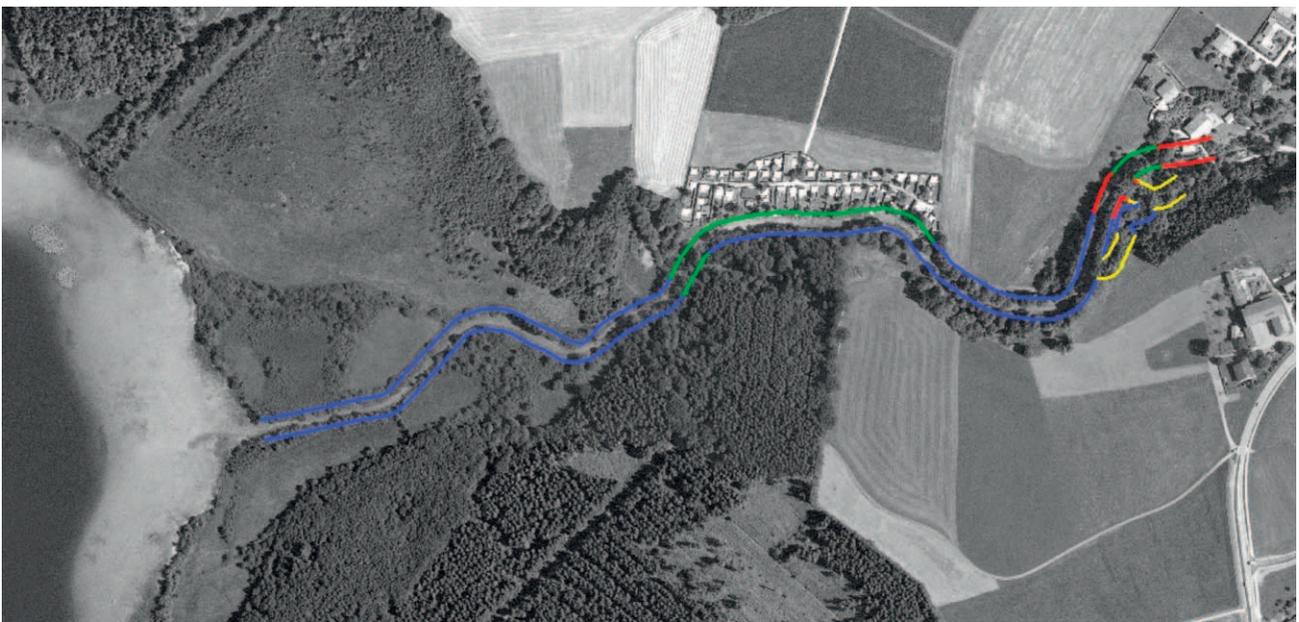
Hindernisse

Sehr starke Abweichungen von der Referenz (8% aller Abschnitte) sind die Folge der beiden Wehranlagen bei Brandstätt.

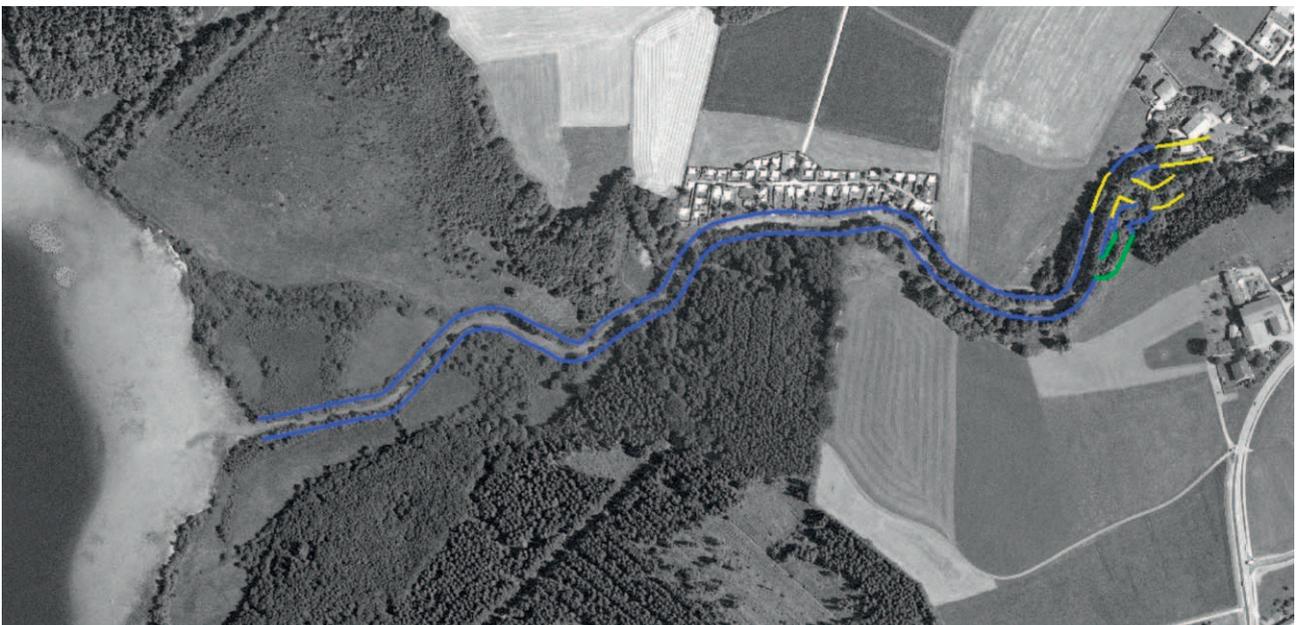
Sohldynamik – Sohlverbauung

und vor allem der beiden Wehranlagen bei Brandstätt beschränkt. Hier weisen 4% der Abschnitte eine geringe, 12% eine mäßige Abweichung von der Referenz auf. Starke oder sehr starke Abweichung mit vollkommener oder weitgehender Sohlversiegelung kommt im gesamten Bereich nicht vor.

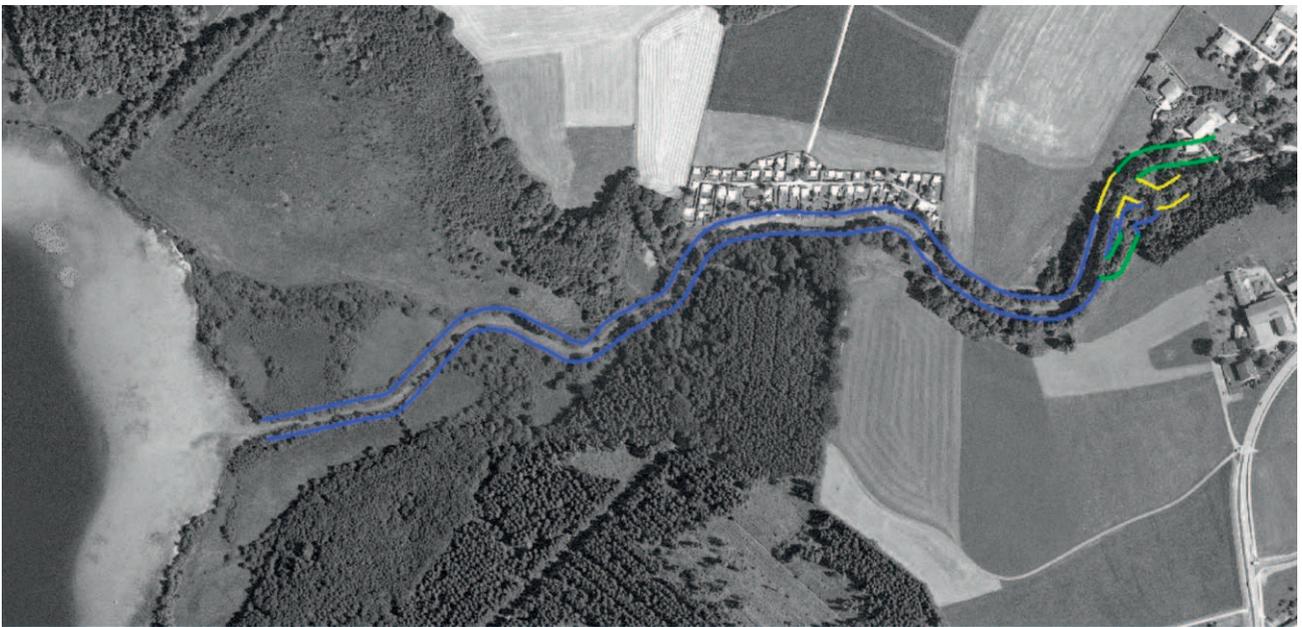
Uferdynamik – Uferverbauung

Geringe bis mäßige Abweichungen von der Referenz (12% geringe, 8% mäßige Abweichung) beschränken

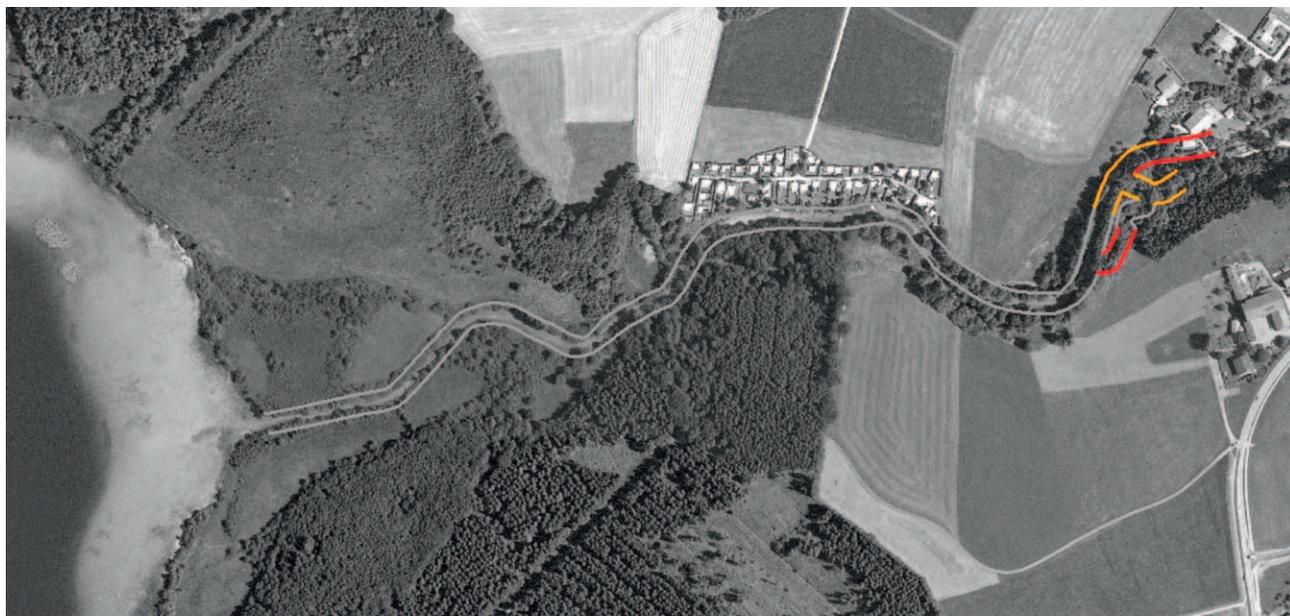
Biologische Durchlässigkeit der Uferverbauung

Eine Verbauung der Ufer liegt nur im Bereich der Ableitung des Überlaufgerinnes und bei den beiden Wehranlagen bei Brandstätt vor. Die biologische Durchlässigkeit dieser Verbauungen ist gering oder gar nicht gegeben. Eine starke Abweichung von der Referenz weisen 50% aller bewerteten Abschnitte auf (60% am linken, 40% am rechten Ufer), eine sehr starke Abweichung ebenfalls 50% aller bewerteten Abschnitte (40% am linken, 60% am rechten Ufer).

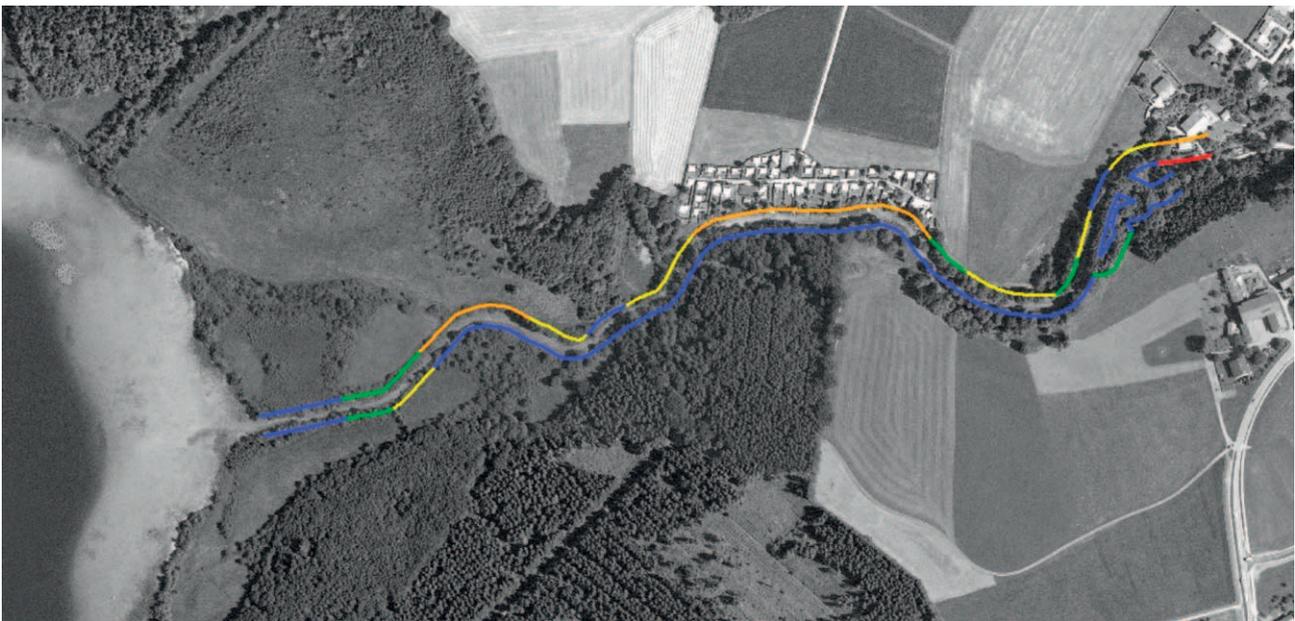
Uferbegleitsaum Vegetation – Gehölze

Sehr starke Abweichung von der Referenz (2% aller Uferabschnitte) weist nur ein Ufersegment auf. Es liegt am Ende der bewerteten Strecke der Mattig bei Brandstätt am rechten Ufer (4% der Abschnitte des rechten Ufers) und wurde aktuell vollständig gerodet.

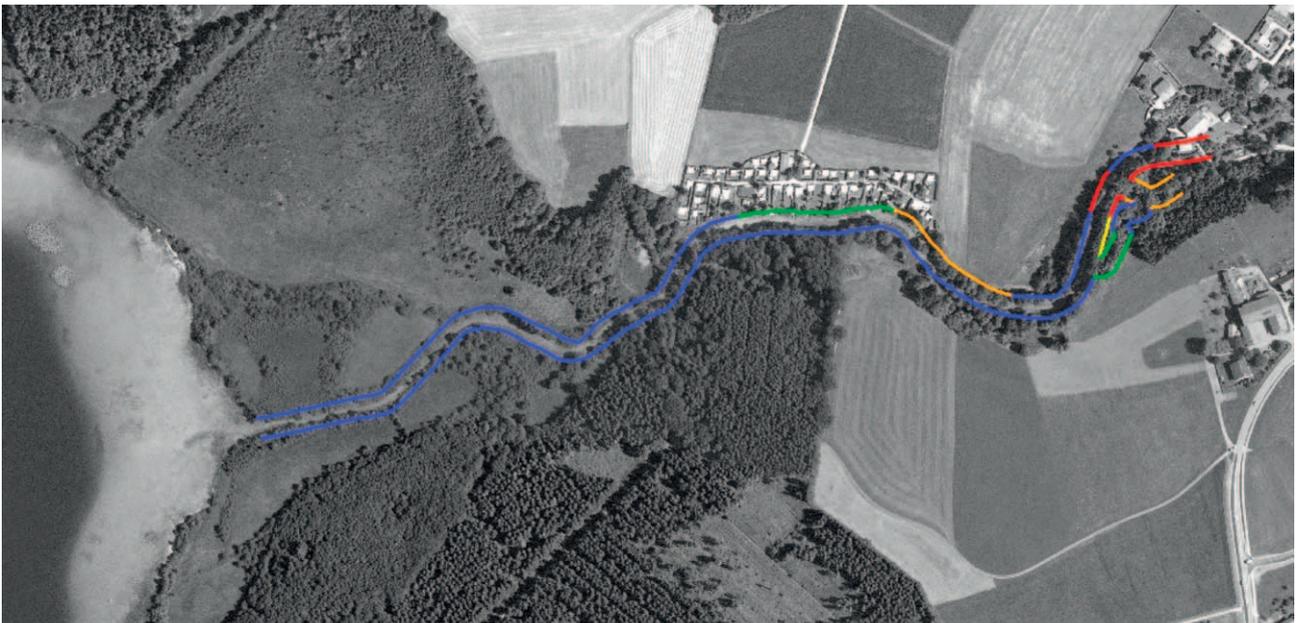
Uferbegleitsaum Vegetation – Helophyten

Im Bereich der beiden Wehranlagen liegen sowohl am linken wie am rechten Ufer Abschnitte mit massivem Mangel oder gar vollständigem Fehlen von Helophyten. Diese Abschnitte weisen damit eine starke bis sehr starke Abweichung von der Referenz auf (10% aller Abschnitte mit starker, 10% mit sehr starker Abweichung). Starke Abweichung ist bei 15% der Abschnitte des linken, und 4% der Abschnitte des rechten Ufers gegeben, sehr starke Abweichung bei 8% des linken, und 12% des rechten Ufers.

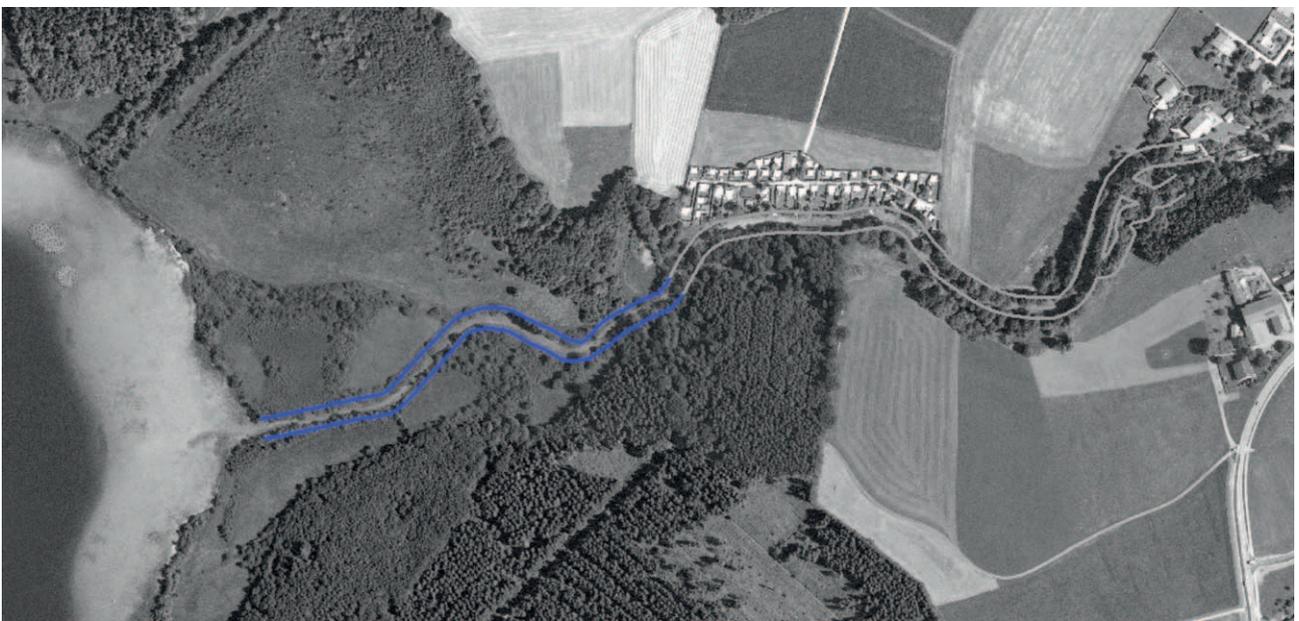
Submerse Makrophyten

Die gesamte bewertete Strecke weist gemäß dem WRRL-Bewertungssystem einen sehr guten ökologischen Zustand auf und entspricht damit der Referenz (100% aller bewerteten Uferabschnitte).

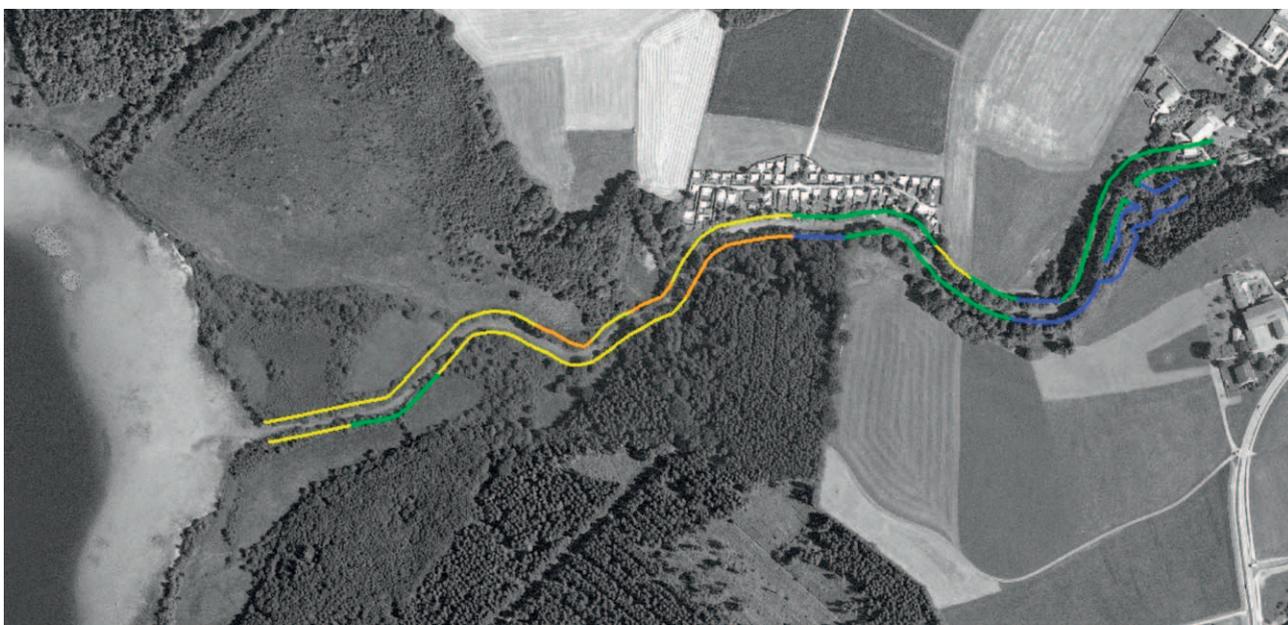
Veralgung

35% aller Abschnitte haben eine mäßige Abweichung zur Referenz (42% am linken, 27% am rechten Ufer), 10% eine starke Abweichung (8% am linken, 12% am rechten Ufer).
