Aag und Mattig

Land Salzburg • Kartensammlung Gewässerschutz • Thema 8 • 8.2a Aag und 8.2b Mattig

Morphologisch-limnologische
Bewertung der Uferzonen

Salzburg, 2013

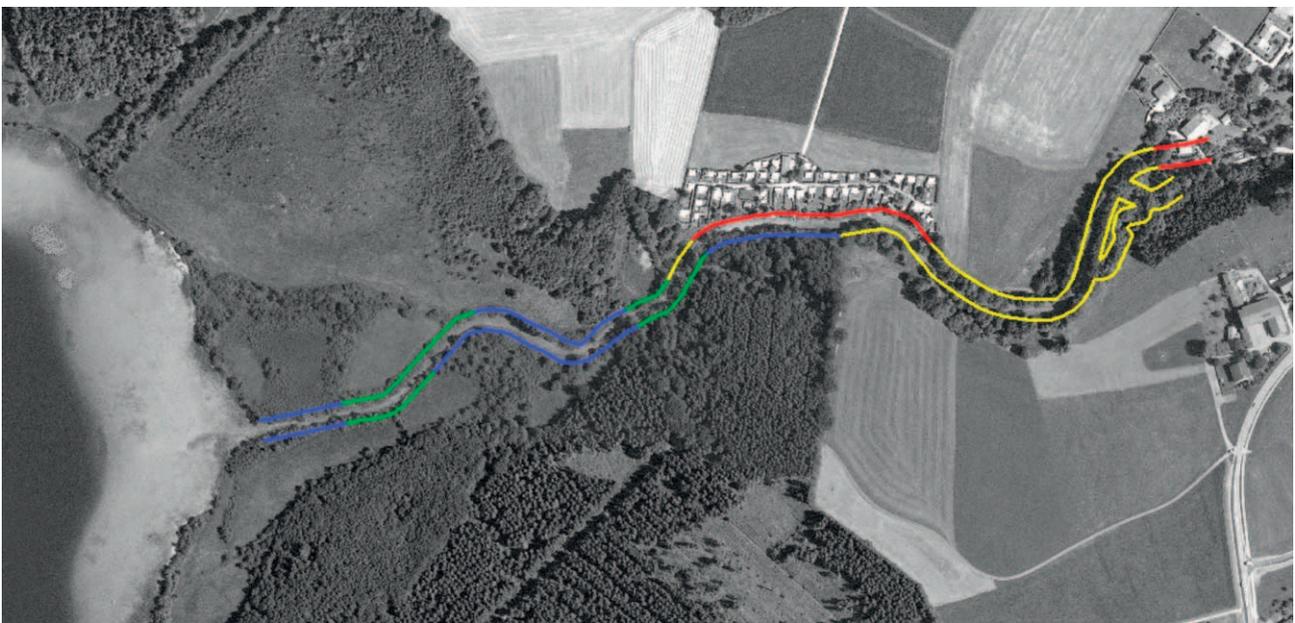
Störfrequenz – Refugium

45% aller Abschnitte haben eine mäßige Abweichung zur Referenz (43% am linken, 46% am rechten Ufer), 13% eine sehr starke Abweichung (23% am linken, 4% am rechten Ufer). Hier sind als massive Störfaktoren der Bereich der Badehütten-Siedlung mit Badenutzung an der Mattig sowie bei Brandstätt die einsetzende Siedlungsverbauung bis an die Mattig heran zu nennen.

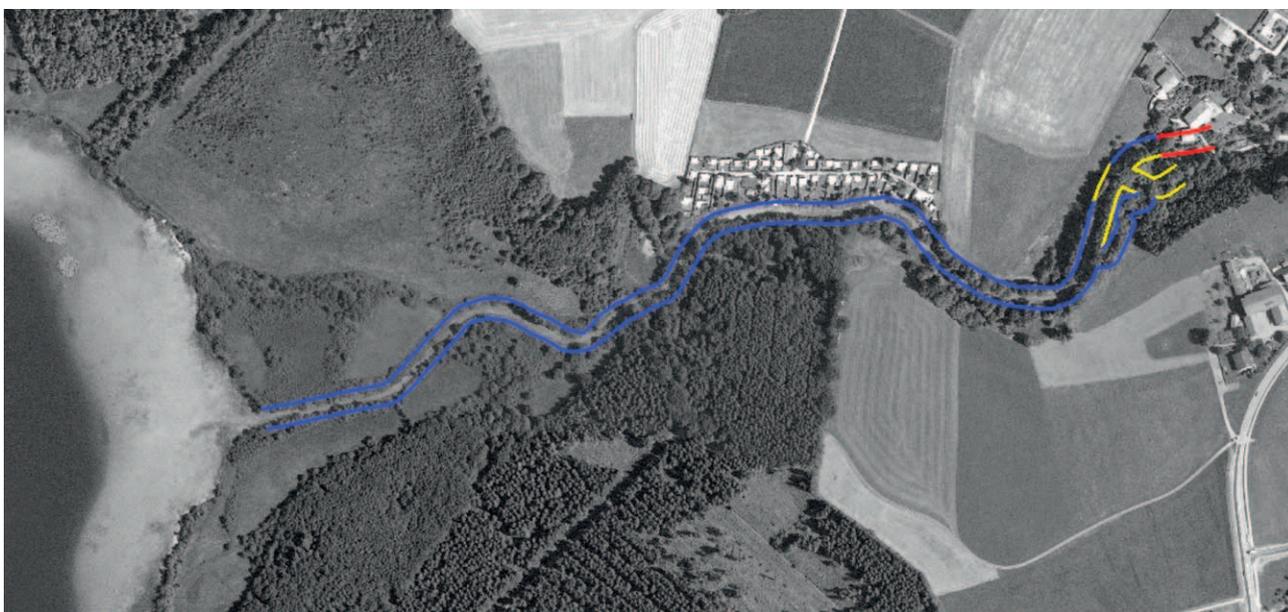
Kinderstube – Habitat

Nähe zur Referenz haben 84% aller Abschnitte (88% am linken, 81% am rechten Ufer), mäßige Abweichung davon 12% (8% am linken, 15% am rechten Ufer). Sehr starke Abweichung von der Referenz ist bei der zweiten Wehranlage an der Mattig gegeben, und zwar in gleicher Weise auf dem linken wie dem rechten Ufer (4% aller Abschnitte, 4% sowohl linkes wie rechtes Ufer).

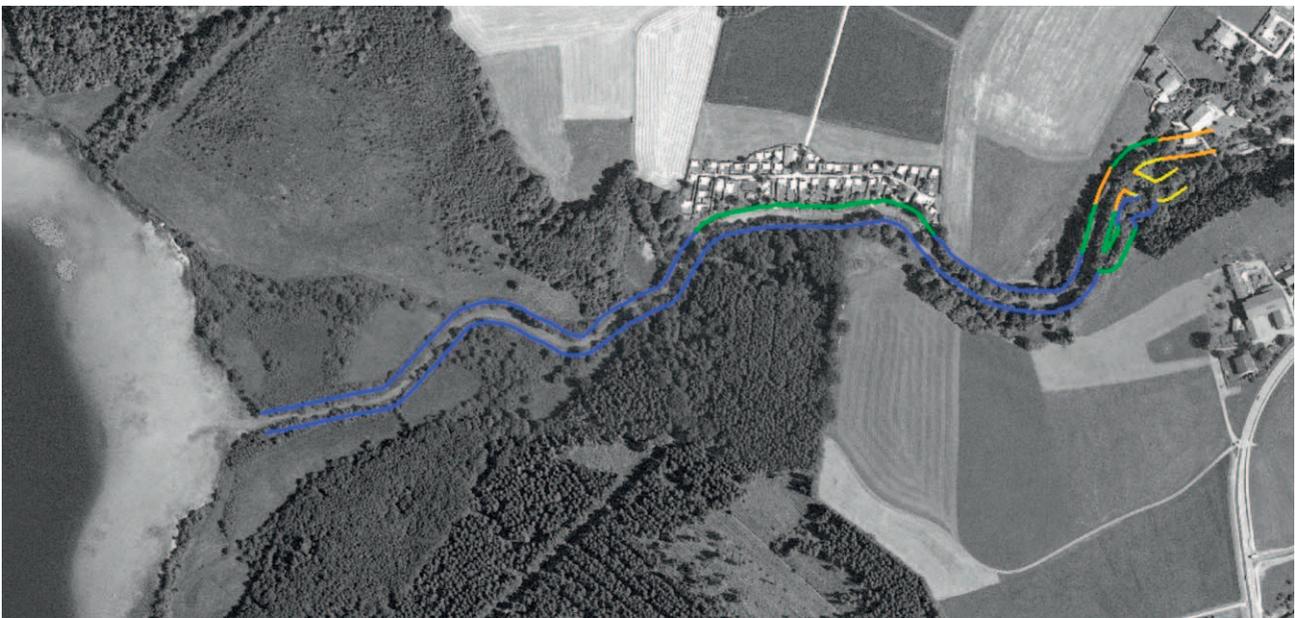
Bei Einbeziehung aller Kriterien (siehe Abschnitt „Kurzabriss der Bewertungsmethode Fließgewässer“) zu einer Gesamtbewertung der Uferzonen können 67% aller Uferabschnitte der Mattig zwischen Grabensee und Brandstätt als naturnah eingestuft werden (57% am linken Ufer, 76% am rechten Ufer). 23% aller Uferabschnitte sind wenig beeinträchtigt (31% am linken Ufer, 8% am rechten Ufer).
