# Morphologisch- limnologische Bewertung der Ufer- und Flachwasserzonen der großen Salzburger Seen

Bewertungsmethodik  
Ergebnisse

Land Salzburg • Reihe Gewässerschutz • Band 18 • 2013

# **Morphologisch-limnologische Bewertung der Ufer- und Flachwasserzonen der großen Salzburger Seen**

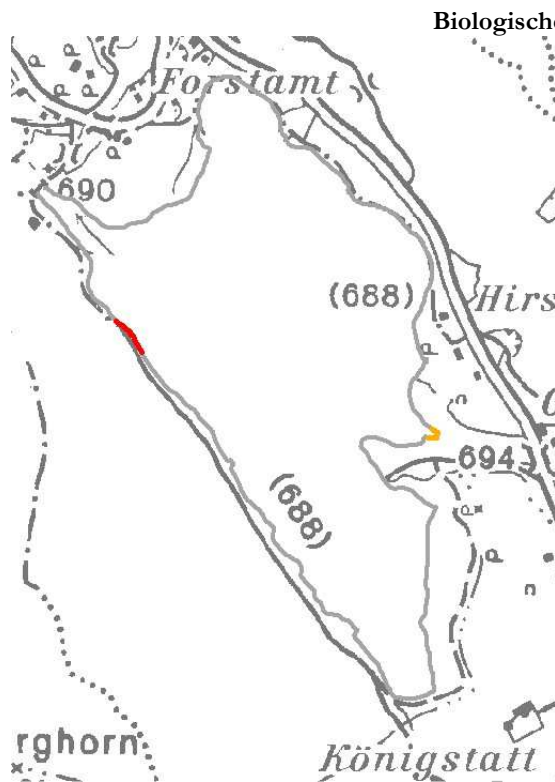
Die Verbauung im Bereich des Wasserschlosses ist als hohe Betonmauer ausgeführt die als solche keine biologische Durchlässigkeit aufweist. Die Mündung der Taugl in den See wird beiderseits der Einmündung durch eine massive Holzpalisade kanalisiert, deren biologische Durchlässigkeit gering sein dürfte.

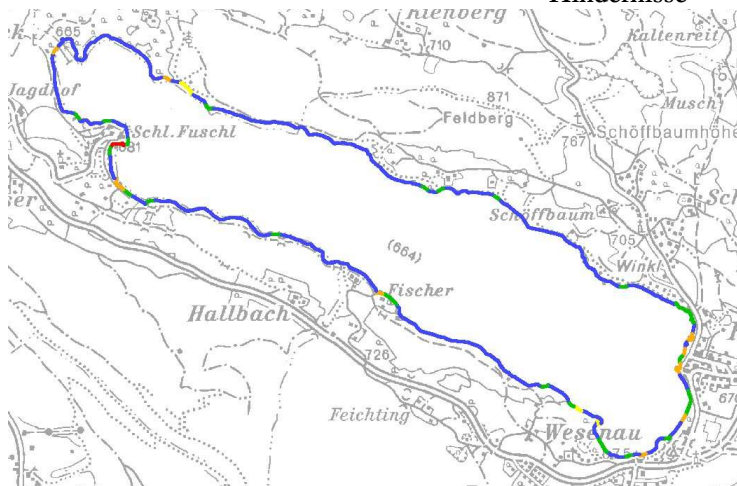
### Hindernisse

8 % aller Uferabschnitte fallen in diese Bewertungskategorie. Gleichermasse "hart" verbaut sind nur mehr einzelne kurze Abschnitte, etwa beim Hotel „Schloss Fuschl“ oder im Bereich des Strandbads Stöllinger. Abschnitte mit starker Abweichung von der Referenz (7 % aller Uferabschnitte) stehen meist in Zusammenhang mit Gebäuden (Wohn- und/oder Wochenendhäuser u. a. m.). Exemplarisch ist dies beiderseits des Strandbads Stöllinger gegeben oder im Bereich von Winkl gegeben. Entlang des Nordufers finden sich bei privaten Badeplätzen wiederholt aufgeschüttete Strandwälle und niedrige Ufermauern aus örtlichem Material (Blöcke und Steine). Solchen Abschnitten wurde eine mäßige Abweichung von der Referenz zugeordnet. In diese Bewertungskategorie entfallen 12 % aller Uferabschnitte.

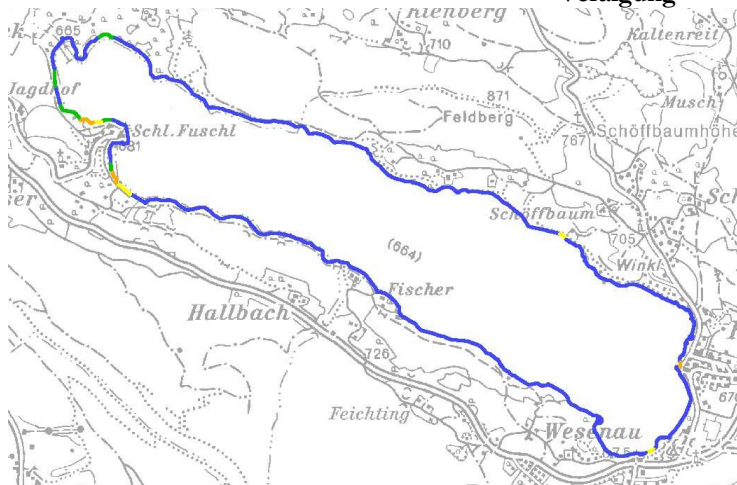
**Veralgung**

Auch beim Kriterium „Veralgung“ dominiert sehr ausgeprägt ein Zustand nahe der Referenz (92 % aller Uferabschnitte). Geringe Abweichungen davon finden sich im Nordwest-Bereich des Sees (4 % aller Uferabschnitte), mäßige oder gar starke Abweichungen (4 % aller Uferabschnitte, davon 2 % mäßig, 2 % stark) treten nur punktuell auf, etwa im Bereich der Mündungen von Ellmaubach und Eibenseebach, sowie in den Buchten südlich und westlich des Hotels „Schloss Fuschl“. Abschnitte mit sehr starker Abweichung zur Referenz wurden nicht festgestellt.

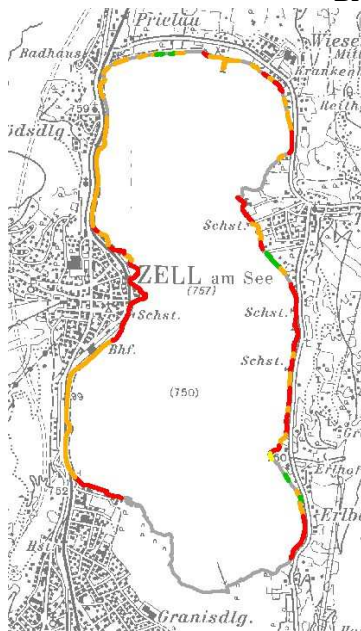
**Biologische Durchlässigkeit**

oder nur eine sehr geringe biologische Durchlässigkeit auf. Dem entsprechend dominieren mit 95 % aller bewerteten Uferabschnitte die Bewertungsnoten 4 und 5 (51 % bzw. 44 % aller bewerteten Uferabschnitte). Abschnitte mit geringer bis mäßiger Abweichung von der Referenz (5 % aller bewerteten Abschnitte, davon 4 % mit geringer und 1 % mit mäßiger Abweichung) sind nur selten vertreten und oft in Verbindung mit Badenutzung (Plattenwege etc.).

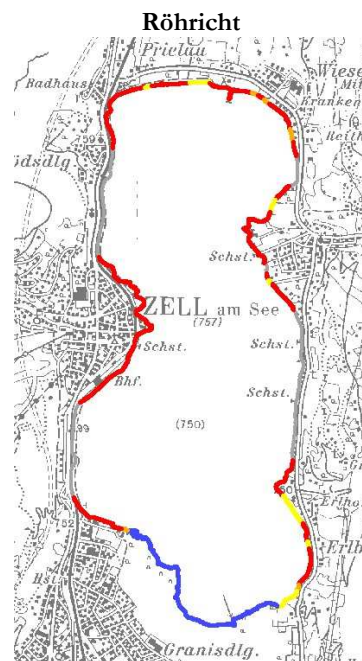
Bei 2/3 aller bewerteten Uferabschnitte ist Röhricht nicht vorhanden. Einzig am Südufer, im Bereich des „Naturschutzgebiets Zeller See“, liegen Bestände mit Nähe zur Referenz (21 % der bewerteten Uferabschnitte). Bestände mit geringer Abweichung zur Referenz kommen am Zeller See nicht vor. An Nord- und Ostufer liegen vereinzelt Abschnitte mit mäßiger Abweichung zur Referenz (10 % der bewerteten Uferabschnitte), solche mit starker Abweichung sind selten und spielen mit 3 % der bewerteten Uferabschnitte eine geringe Rolle.

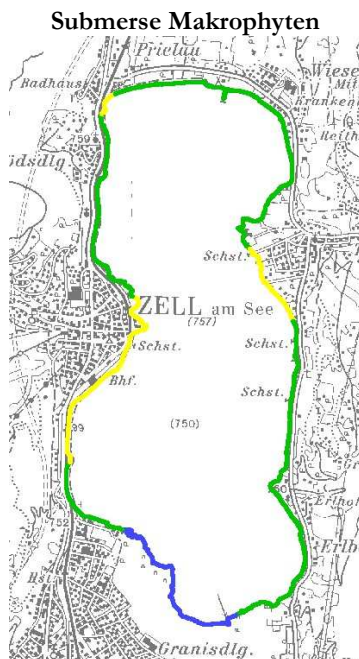
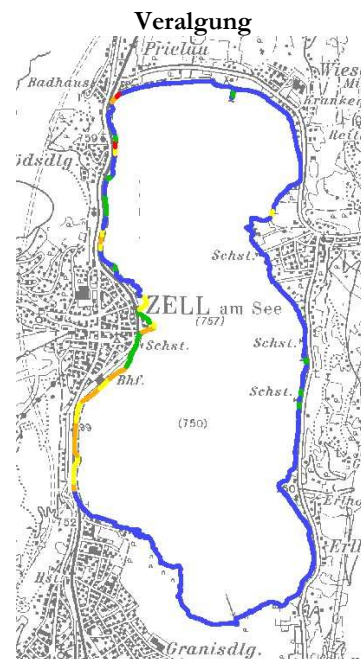
Bei den „Submersen Makrophyten“ dominiert ein Zustand mit Nähe zur Referenz oder geringer Abweichung davon (79 % aller Abschnitte: 15 % mit Nähe zur Referenz, 52 % mit geringer Abweichung). Hervorzuheben ist wieder das „Naturschutzgebiet Zeller See“ am Südufer: hier liegen sämtliche Uferabschnitte mit Nähe zur Referenz (21 % aller Uferabschnitte) finden sich entlang des Westufers entlang der Elisabethpromenade bis in etwa auf Höhe des Zentrums von Zell am See, einem kleinen Bereich auf Höhe des Badhaus am Nordwestufer, sowie vor dem Ortsteil Thumersbach. Alle anderen Uferabschnitte weisen eine geringe Abweichung zur Referenz auf, Abschnitte mit starker oder sehr starker Abweichung kommen nicht vor.

Beim Kriterium „Veralgung“ dominiert ein Zustand mit Nähe zur Referenz (77 % aller Uferabschnitte) oder nur mit geringer Abweichung davon (8 % aller Uferabschnitte). Mit Ausnahme eines einzigen Ufersegments liegen sämtliche Abschnitte mit mäßiger, starker oder sehr starker Abweichung zur Referenz (mäßige Abweichung: 7 %; starke Abweichung: 7 %; sehr starke Abweichung: 1 %) entlang des Westufers. Vor allem entlang der Elisabethpromenade bis in etwa auf Höhe des Zentrums von Zell am See befinden sich Uferbereiche mit mäßiger oder starker Abweichung, davon 33 % mit starker und 25 % mit sehr starker Abweichung). Nur punktuell, in zwei Uferabschnitten zwischen Einödsiedlung und Badhaus, kommt eine sehr starke Abweichung von der Referenz vor.
