# Stabilisierung der Schilfbestände des Wallersees (Salzburg, Austria) durch Anhebung des Wasserspiegels des Sees zur Verbesserung des Wellenklimas in den ufernahen Bereichen

Paul JÄGER, Erich DUMFARTH, Oliver HEBERLING

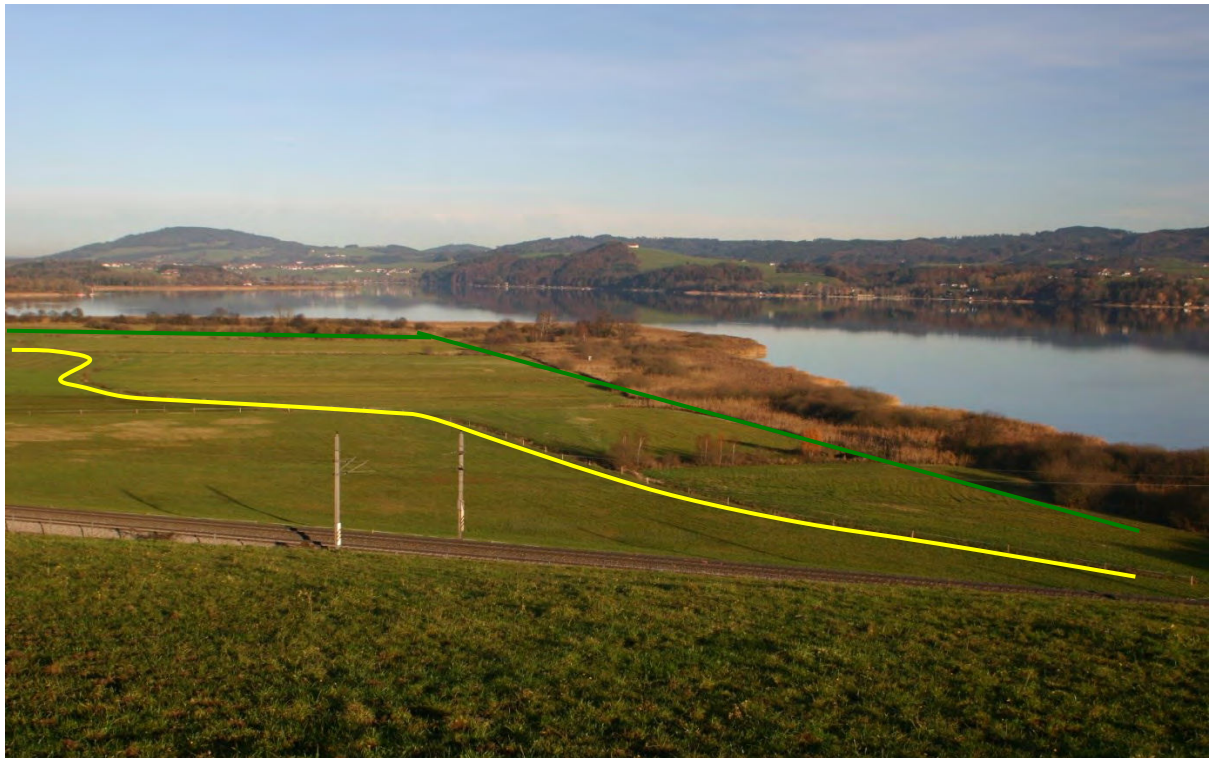
Abb. 1: Beispielhafter Verlauf der „Grünen“ und der „Gelben Linie“ im Bereich Bayerhamer Spitz. Foto: Paul JÄGER; Grafik: GRÜN3 GmbH.

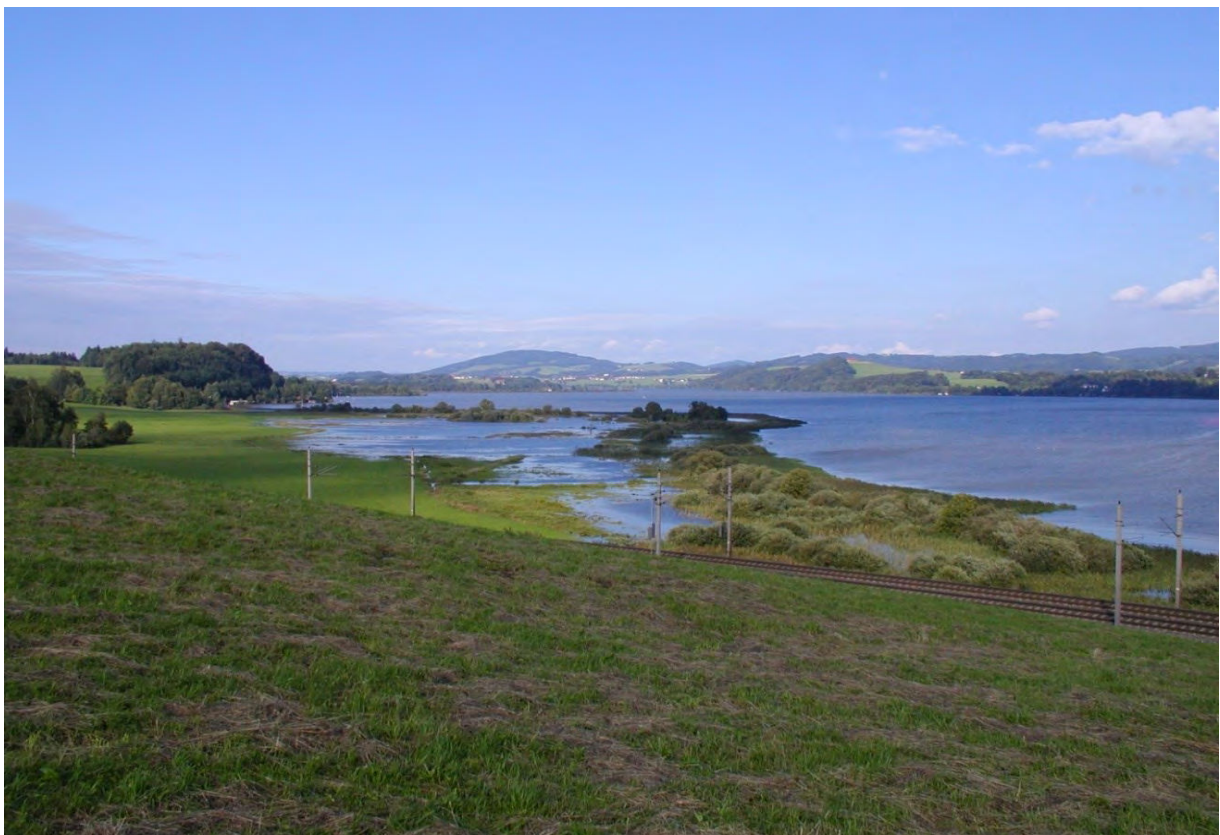
Abb. 2: Wallersee, Seekirchner Bucht; ein etwa zehnjährliches Hochwasser am Bayerhamer Spitz 2002; Schilfbereich und Weidengürtel sind bis zur „Gelben Linie“ überschwemmt. Foto: Paul JÄGER

Für eine optimale Biotopstruktur der Röhrichte müssen noch weitere strukturelle Bedingungen erfüllt werden wie zeitweise Überschwemmungen des gesamten Bestandes (Abb. 2) und ausreichende Wassertiefen (>0,5 m) im Wasserschilfbereich, das Vorhandensein von mehrjährigen Überständern, einer Halmknickschicht und einer Schilfstreuschicht sowie von offenen Halmen, aufgerissen durch Vögel bei der Suche nach Larven und Puppen endophager Insekten, durch seebedingten Halmbruch durch Eisgang, Treibholz, Beweidung durch Wasservogel etc. (OSTENDORP 1994).

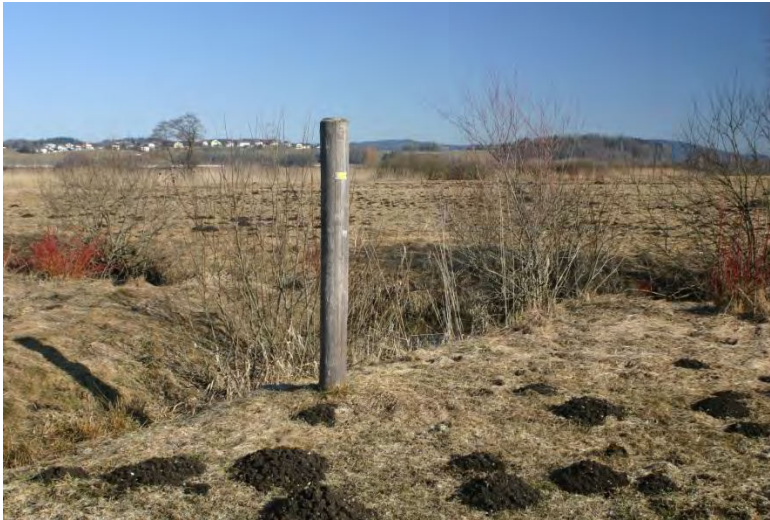
Abb. 3: Vermarkter Grenzgraben der „Gelben Linie“ am Fischtaginger Spitz. Foto: Paul JÄGER

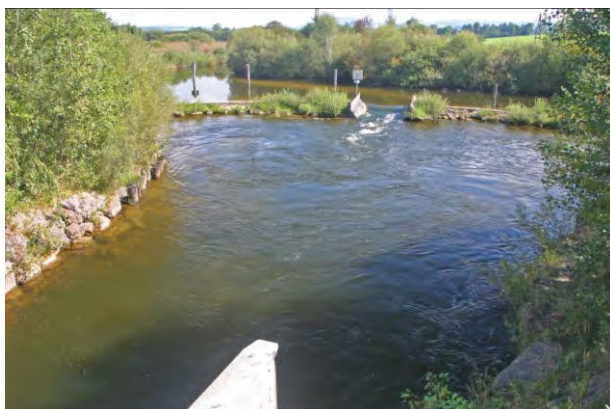
Abb. 5: Wallersee, Klauswehr Fischach; in der Mitte des 46 m breiten Hochwasserüberfalles liegt die Niederrwasserschwelle mit leichtem V-Profil (2010). Foto: Paul JÄGER

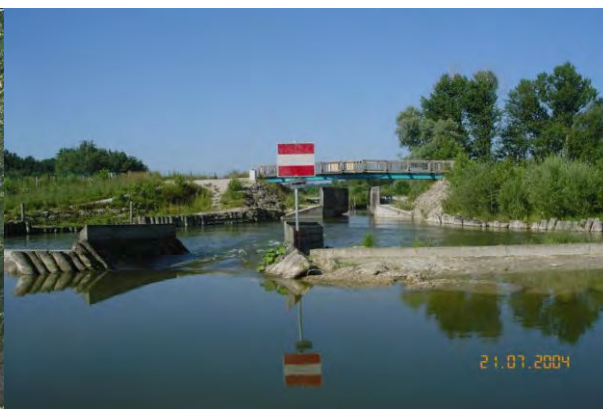
Abb. 6: Fischach, Damm und Klauswehr; im Vordergrund die Niederrwasserschwelle, unter der Brücke die Klausse, welche den See bei Hochwasser dynamisch rückstaut und damit Hochwasserspitzen im Abfluss dämpft. Foto: Paul JÄGER

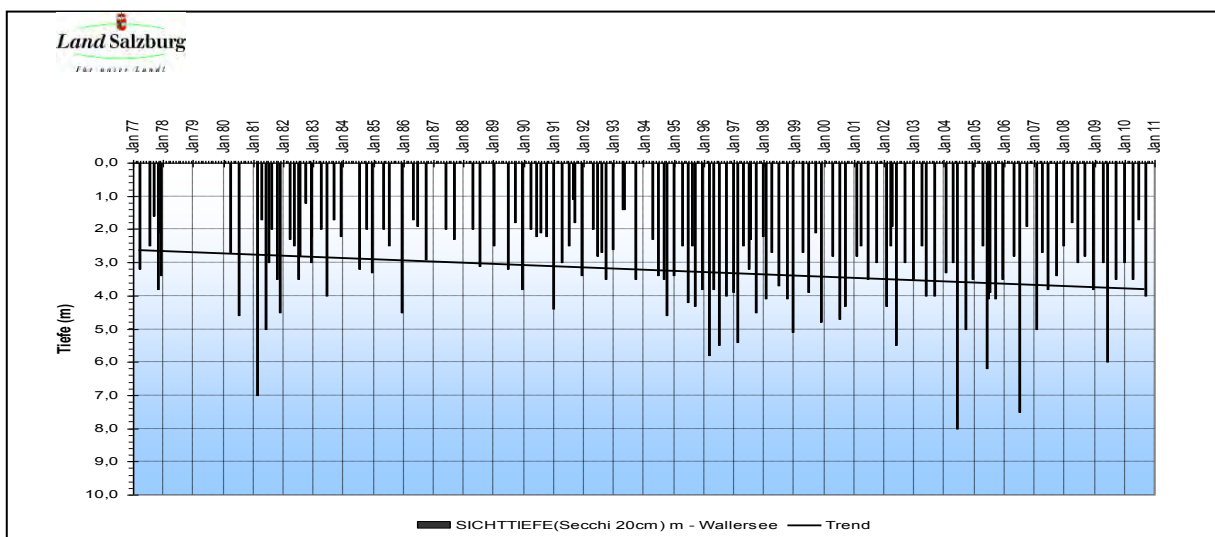
Abb. 8: Sichttiefenentwicklung im Wallersee 1977-2010. Grafik: Ingrid SCHILLINGER, Land Salzburg-Gewässerschutz

sotrophen Zustandes ist bis zum gegenwärtigen Zeitpunkt eine stetige Zunahme der Sichttiefe zu beobachten. Die Schwankungsbreite reicht von rund 2 bis 8 m (Abb. 8).

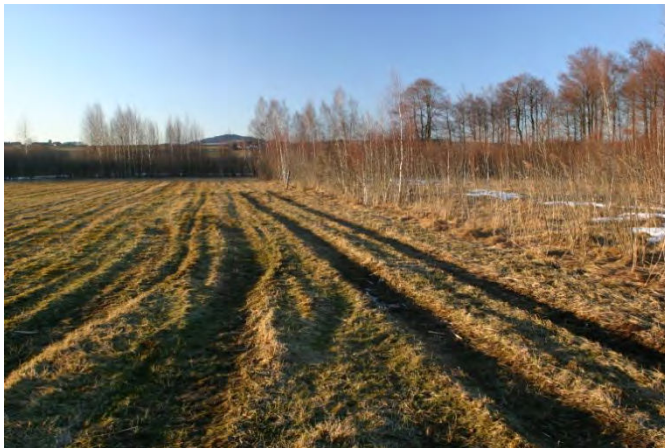
Abb. 10: Streuwiese hinter anmoorigen Sukzessionsflächen. Die Spurrinnen zeugen von einer Streuwiesenmahd im NSG Fischtäger Spitz mit überschwerem Gerät im Herbst 2010. Pflege geht in Zerstörung über.  
Foto: Paul Jäger

sich aber binnen weniger Jahre nach Aufhören der Mahd mit schwerem Gerät aus. Wie die Traktorspuren in Abb. 10 zeigen, vernässt mit der Seespiegelanhebung diese Streuwiese am Fischtäger Spitz „projektsgemäß“. Nicht projektsgemäß ist folgende Reaktion: Anstatt mit weniger schwerem Gerät aufzufahren und den Schnittzeitpunkt auf eine Niedrassersituation auszurichten oder den Schnitt ein Jahr auszusetzen, wie es bei dieser Streuwiese durch die frühere Bewirtschaftung der Fall war, holt man im Naturschutzgebiet die Grabenfräse (Abb. 11), um den anmoorigen Boden auszutrocknen und besser befahrbar zu machen.

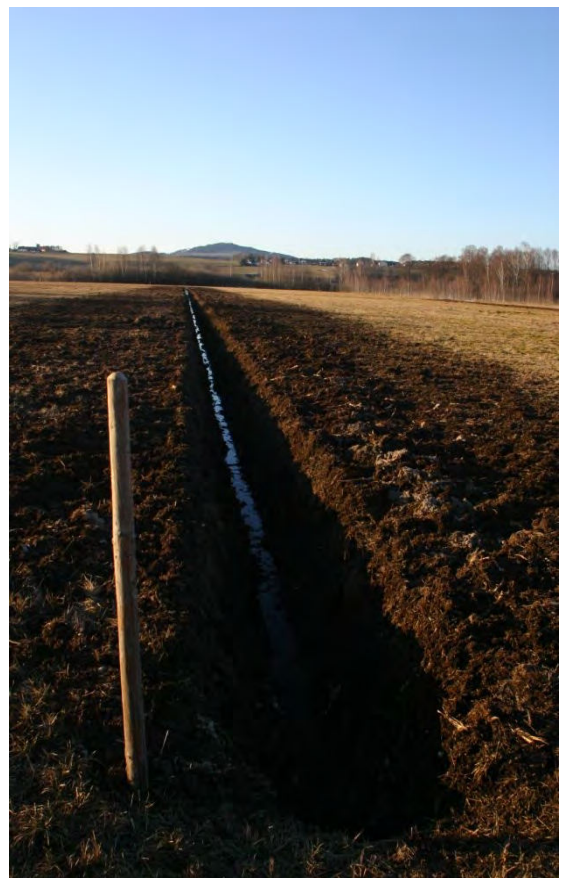
Abb. 11: Zerstörung einer projektsgemäß wiedervernässten anmoorigen Streuwiese im NSG Fischtäger Spitz im Februar 2011 damit sie wieder pflegeleicht wird.  
Foto: Paul JÄGER

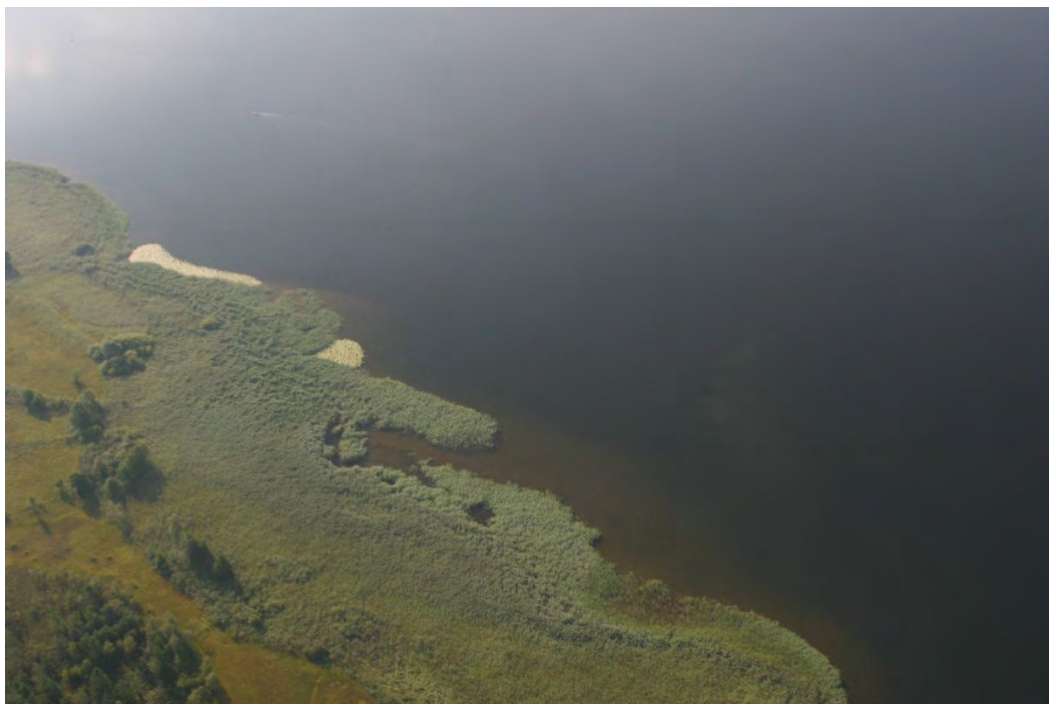
Abb. 12: Wallersee, Wenger Moor; positiver Randeffekt der Ufervegetation zum Wasser und zum Land (2010). Foto: Paul JÄGER

aus dem Land- und dem Wasserschilfbereich (Abb. 12). OSTENDORP (1994) beschreibt, dass die Auflockerung eines vormals geschlossenen Schilfbestandes die Zahl der ökologischen Nischen erhöht, die von einer größeren Anzahl von Arten genutzt werden können. Durch die Entstehung von Buchten, Schneisen und Schilfinseln wird die Schilf-Wasser-Grenzlinie wesentlich verlängert. Diesen Randeffekt nützen eine Reihe von Schilfbewohnern wie Pflaumenblattlaus, Laubfrosch, Purpurreiher, Zwergdommel, Rohrweihe, Rohrschwirl, Teichrohrsänger, Drosselrohrsänger, Schilfrohrsänger u. a. aber auch viele Fischarten in diversen Altersstadien (WIEDERHOLZ 2001), wenn die Wassertiefe 0,5 m übersteigt.

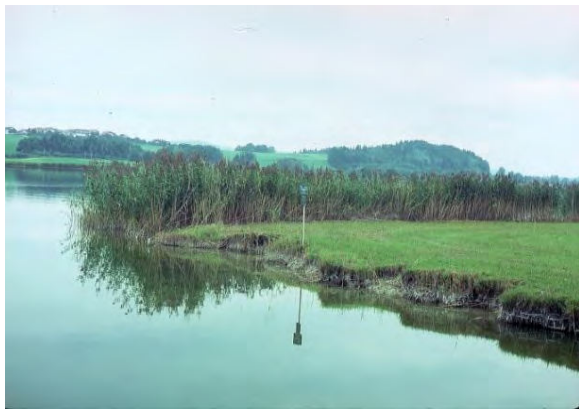
Abb. 13: Wallersee, Fischach; links Schilfschnitt bis ans Wasser; hier temporäre Pflegemaßnahme zur Aushagerung der bis 1995 intensiv landwirtschaftlich genutzten Flächen, rechts die Situation 2010, vier Jahre nach Beendigung der Schilfmahd. Fotos: Paul JÄGER

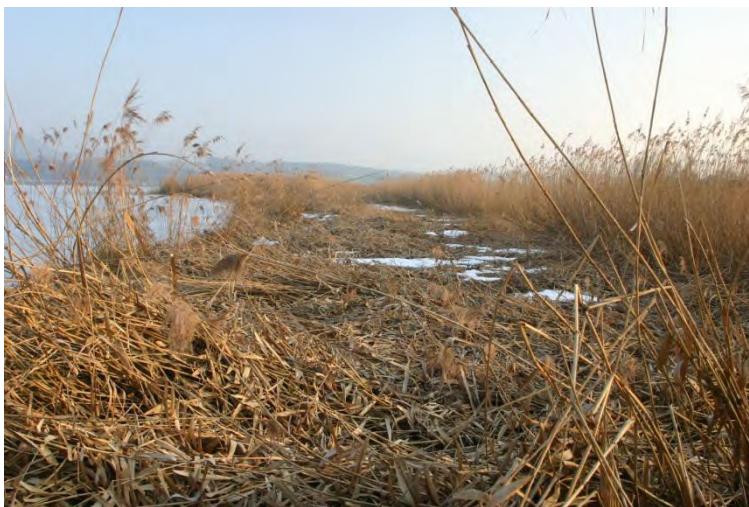
Abb. 15: Leghalmstreifen am Bayerhamer Spitz durch starken Westwind und Schnee, März 2011. Vor dem Schilf steht bei diesem niedrigen Wasserstand das Eis an.  
Foto: Paul JÄGER

An Transekt 5 gab es nach der Seespiegelanhebung mehrmals bei Eisbruch starken Eisstoß durch starken Ostwind, der vermutlich zu Verletzungen der Wurzelbereiche der Binsen geführt hat. Eine wahrscheinliche Erklärung für den Rückzug der Binsenbestände (s. auch Abb. 15 und 24).

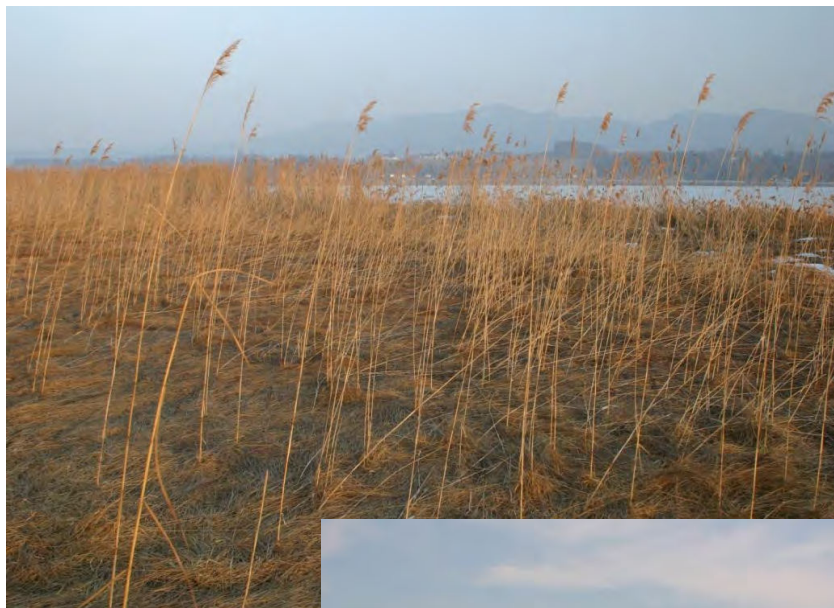
Abb. 16: Lockerer Schilfbestand landseitig mit Leghalmen und Krautschicht am Bayerhamer Spitz; idealer Hechtlaichplatz bei Frühjahrshochwasser. Foto: Paul JÄGER

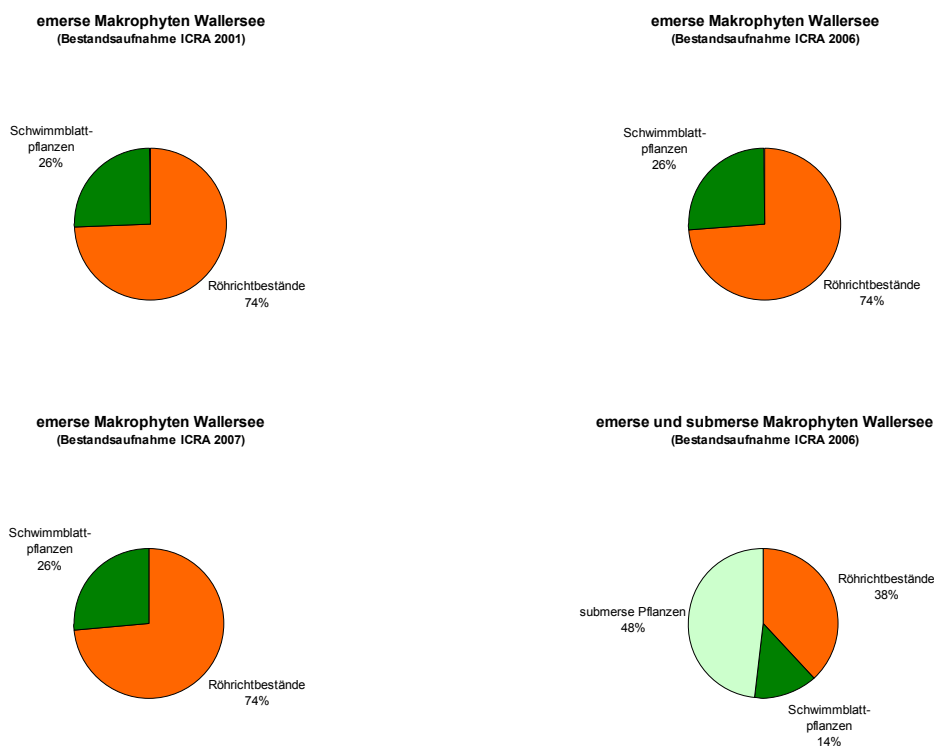
Abb. 18: Emerse und submerse Makrophyten am Wallersee, Bestandsaufnahmen aus den Jahren 2001, 2006 und 2007 (ICRA, Boots-kartierung). Bei der Erhebung des Jahres 2006 erfolgte auch eine Aufnahme der submerse Makrophyten. Der relative Anteil der submersen Makrophyten am Gesamtbestand wird in der unteren rechten Grafik dargestellt. (ICRA 2008)

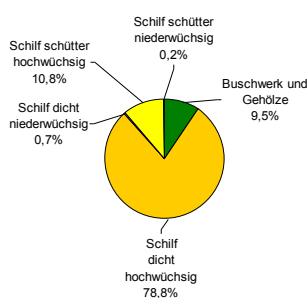
Differenzierung der kartierten Vegetationseinheiten  
(Bestandsaufnahme ICRA 2008)

Vegetationseinheiten, ausgedrückt in Prozentanteile der Einheiten. Die linke Grafik beinhaltet auch die Gehölzpflanzen, in der rechten Grafik wird alleine das Schilf nach Wuchsklassen differenziert.

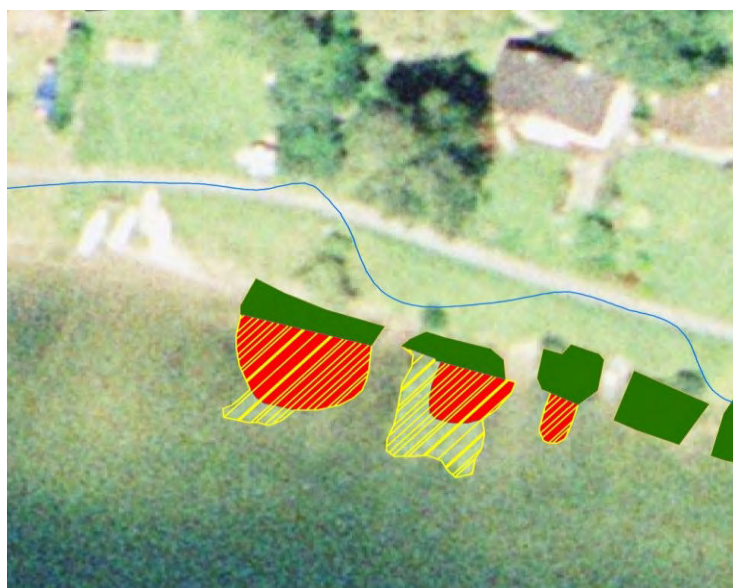
Abb. 22: Unterschiede in den Bestandesgrößen der Schilfbestände zwischen Frühsommer und Herbst 2007 (die gelben Flächen stellen den Schilfbestand im Juli, die roten jenen im September und grün das Landschilf dar. Die Seezugänge durch das Landschilf werden permanent freigehalten. Quellen: SAGIS, ICRA 2008, GRÜN3 GMBH 2011.

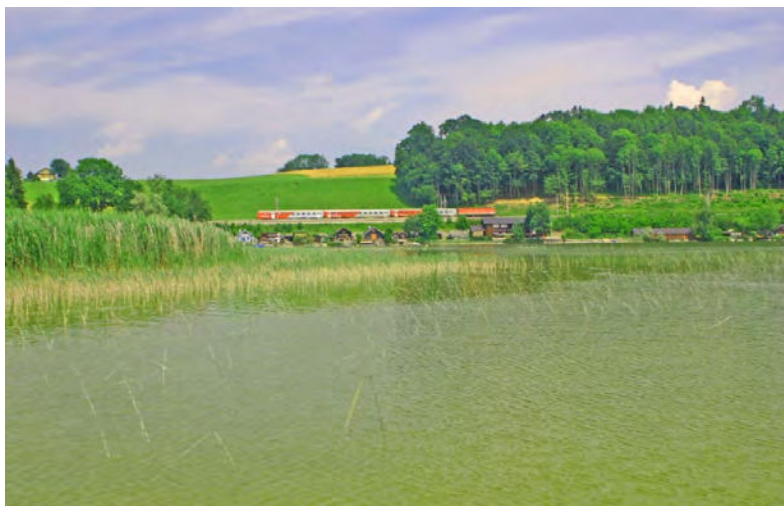
Abb. 24: Binsen und niederes Schilf vor der hohen Schilffront werden am Bayerhamer Spitz oft bei Ostwind zur Zeit des Eisbruches vom Eis überfahren (2010). Siehe auch Abb. 15. Foto: Paul JÄGER

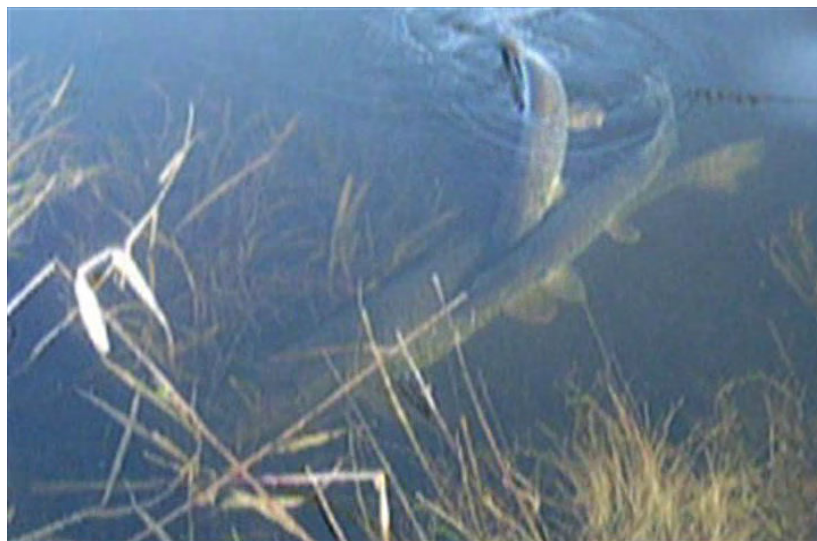
Abb. 25: Rogner mit zwei Milchnern im lockeren durchwachsenen Altschilf beim Laichspiel am Bayerhamer Spitz im März 2009.  
Foto: Martin FINSTER

Hechte laichen nach der bekannten Literatur und nach Beobachtungen am Wallersee während und nach der Eisschmelze im Frühjahr, von März und April und nützen die beim Frühjahrsschmelzhochwasser überfluteten lockeren Schilfbereiche hinter

den dichten Schilffronten. Sie laichen in 0,3 bis 0,7 m Wassertiefe in den oft mit Unterwuchs durchsetzten lockeren Schilfbeständen, meiden aber überstaute Flächen ausgemähter Schilfbestände mangels Struktur zum Anheften der Eier und später der Brut.

Mit der Seespiegelanhebung werden nunmehr zur Schneeschmelze wieder höhere Wasserstände im See beobachtet. Waren zwischen 1959 und 1999 die Laichaktivitäten bei Spiegelhöhen um 506,0 m zu beobachten, so konnte 2009 das Abbläuen der Hechte im März und April bei Wasserständen von 506,50 m, etwa HW2, verfolgt werden.

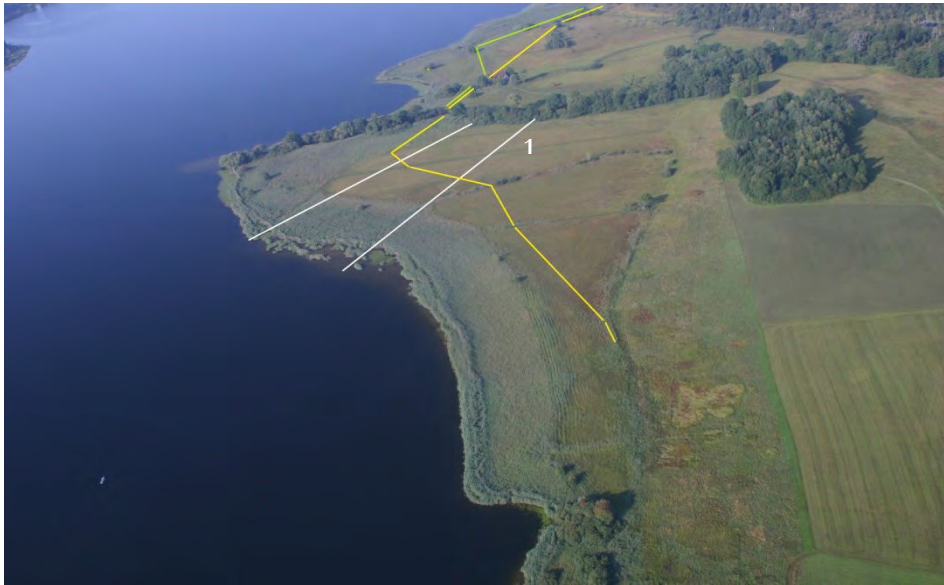
Abb. 26. Wenger Moor Ost, Schilfransekt 1, „Gelbe Linie“. Foto 2010: Paul JÄGER

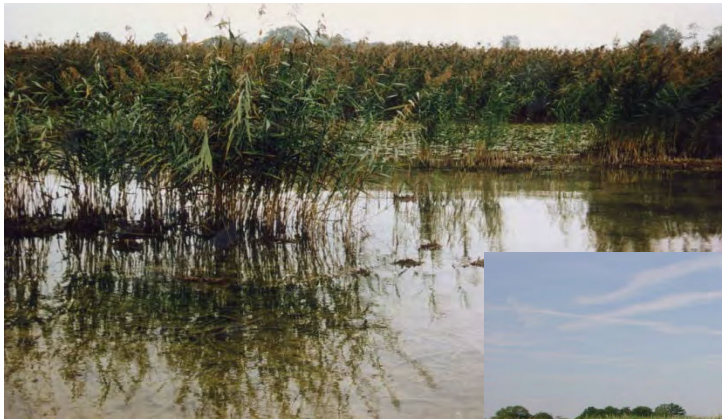
Abb. 29: Wenger Moor, Bereich Transekt 1, Auflösung des vor 30 Jahren noch geschlossenen Schilfgürtels, die Teichrosen stehen aus dem Wasser und bilden keine Schwimmblätter oder Blüten mehr aus.  
Foto 1991: Paul JÄGER

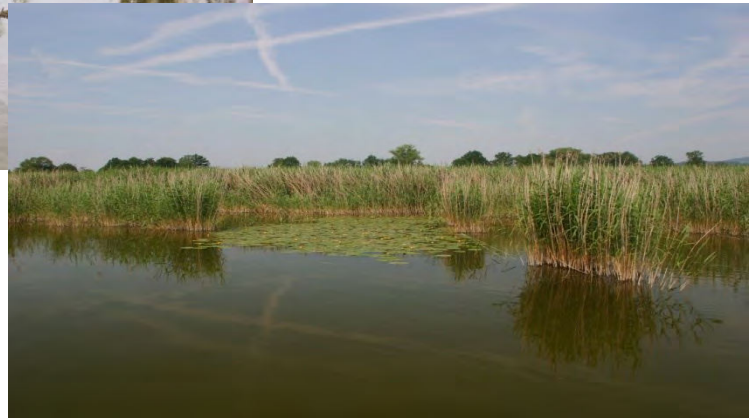
Abb. 30: Die Teichrosen fluten wieder, das Schilf wird stärker, die Horste dehnen sich aus. Foto 2010: Paul JÄGER

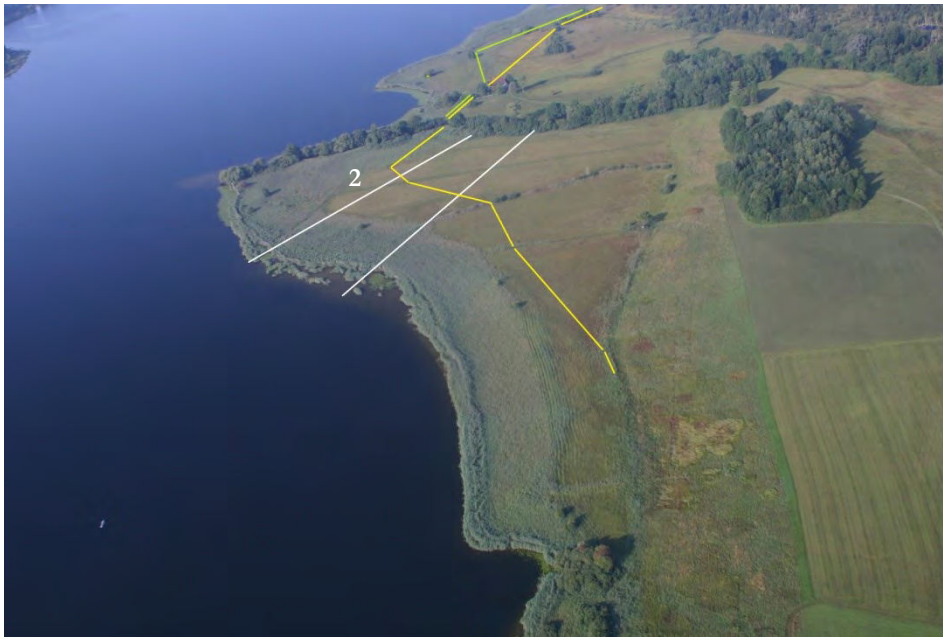
Abb. 31: Wenger Moor Ost, Schilftransekt 2, „Gelbe Linie“. Foto 2010: Paul JÄGER

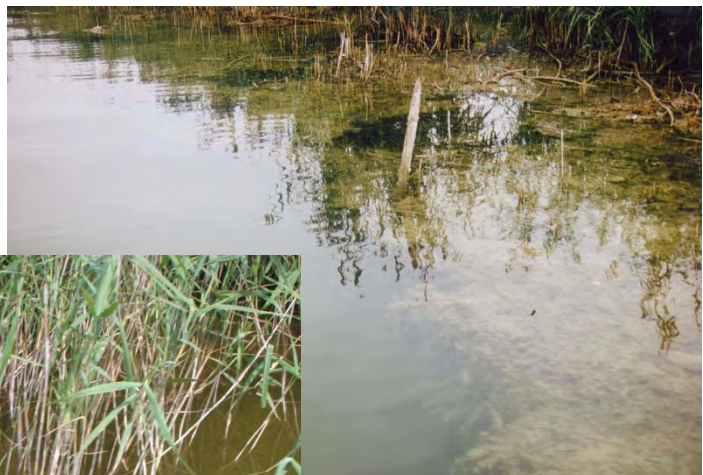
Abb. 35: Wenger Moor, 10 Jahre nach der Wiederanhebung des Seespiegels treibt der Schilfwurzelstock wieder an der Vorderkante aus, einzelne Halme treiben bereits vor dem Altstock aus. Foto 2010: Paul JÄGER

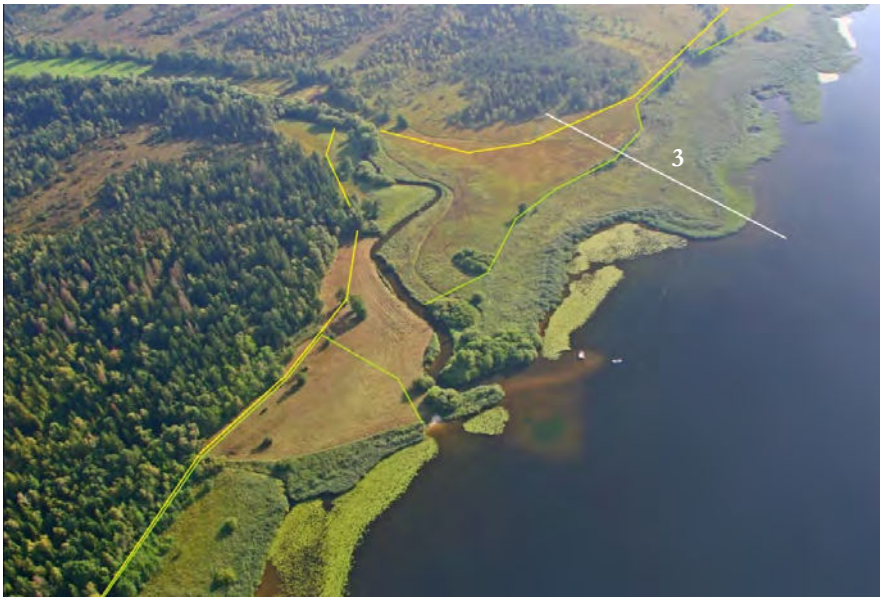
Abb. 36: Wenger Moor West, Transekt 3, „Gelbe“ und „Grüne Linie“. Links im Bild wurde widerrechtlich noch einmal Streuwiesenmäh seewärts der „Grünen Linie“ betrieben. Hier wird sich nun eine Erlen-Bruchwald-Übergangszone zum Wald ausbilden. Foto 2010: Paul JÄGER

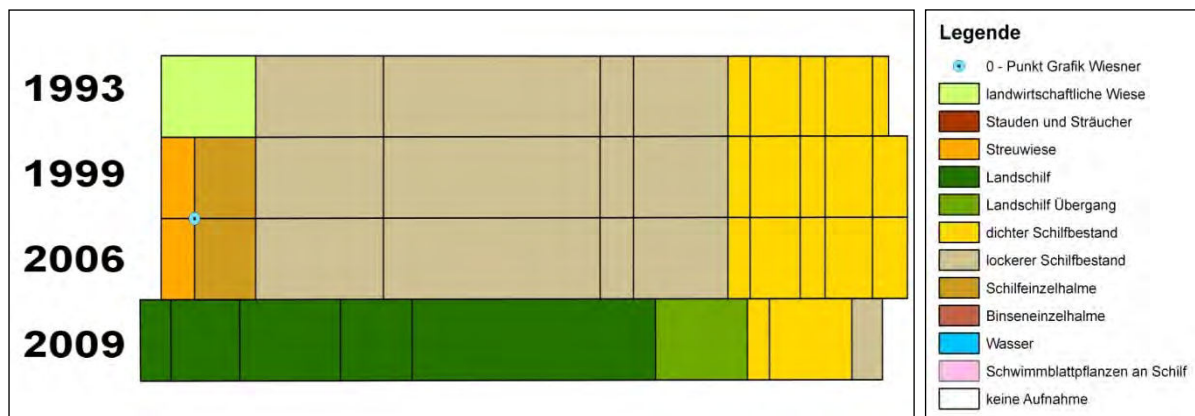
Abb. 38: Transekt 3 – Schilfzonierungen der Aufnahmen 1993, 1999, 2006 und 2009 im Vergleich (GRÜN3 GMBH.)

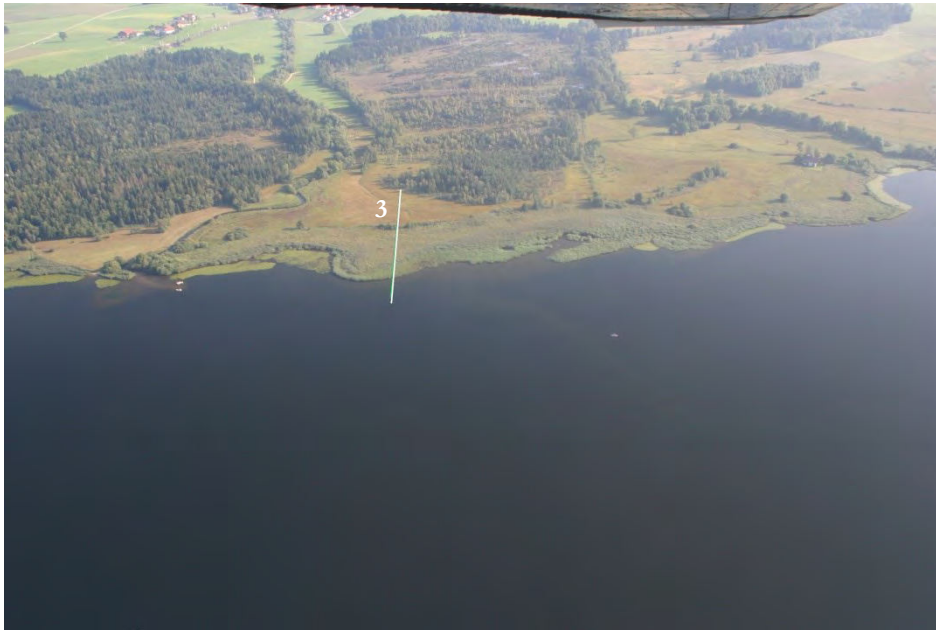
Abb. 39: Das Wengert Moor mit Transekt 3 zwischen Eisbach (West) und Wallerbach (Ost). Foto 2010: Paul JÄGER

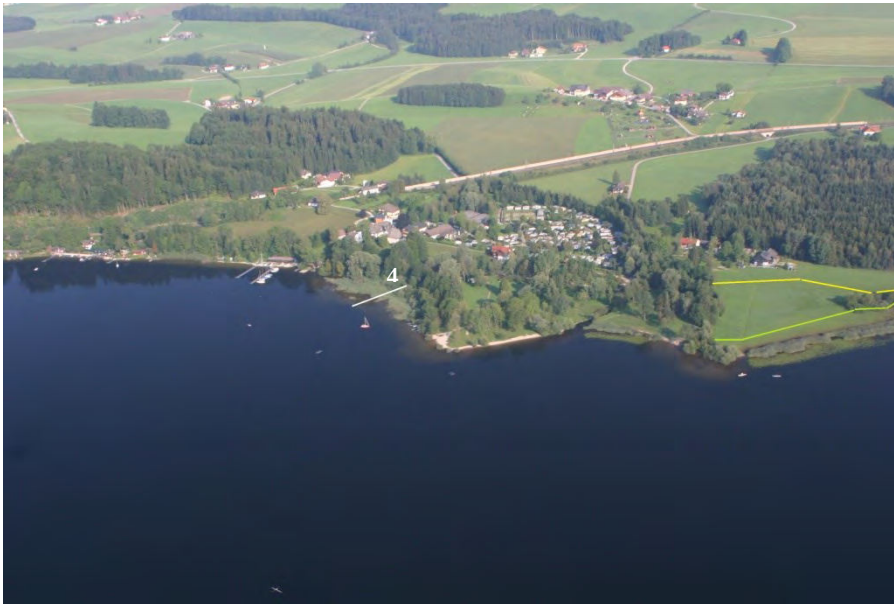
Abb. 40: Wallersee Zell, Transekt 4, „Gelbe Linie“ und „Grüne Linie“ gehören zu Wenger Moor. Foto 2010: Paul JÄGER

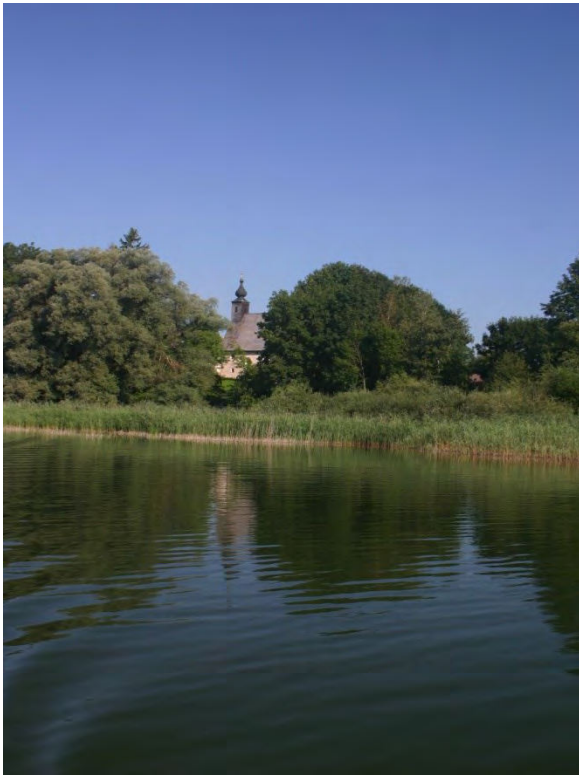
Abb. 43: Die Schilffront in Wallersee Zell, Transekt 4. Foto 2008: Paul JÄGER

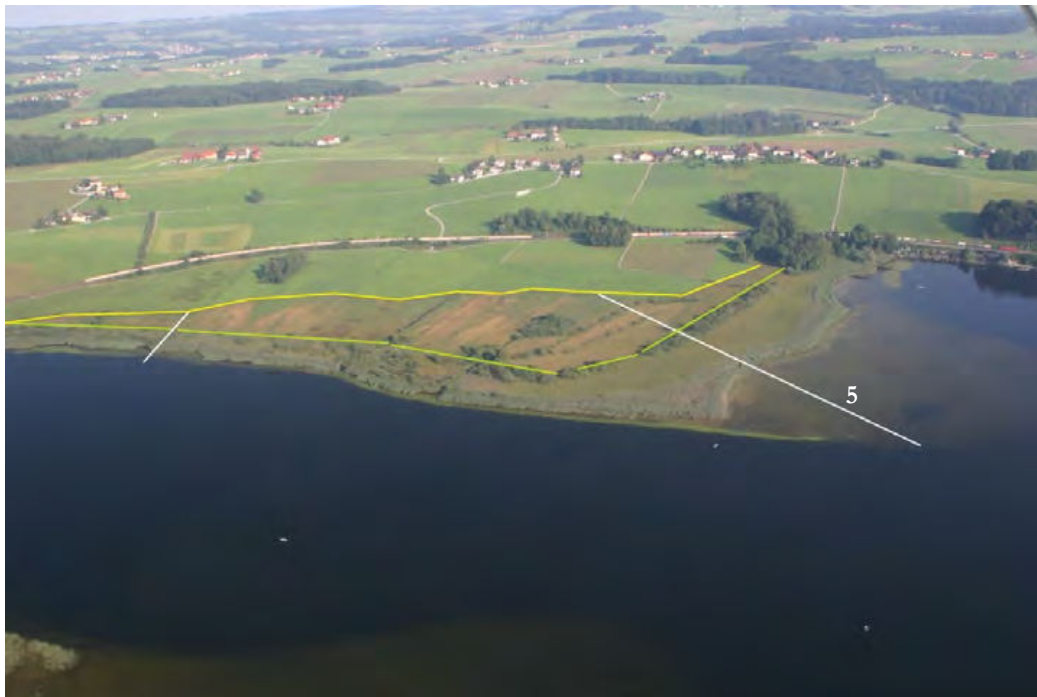
Abb. 44: Bayerhamer Spitz, Transekt 5, „Gelbe“ und „Grüne Linie“. Foto 2010: Paul JÄGER

mähnten Landschilf dahinter in Zusammenhang steht. Eine Beobachtung des Bestandes nach Einstellen der Mahd wird fundierte Aussagen darüber bringen. Die „Grüne Linie“ folgt dem alten Uferkluft (Abb. 44) und gilt seit 2010 als Mähgrenze. Die Schilfmahd wurde 2010 eingestellt, 2011 finden sich auf den Flächen schon Altschilfhalme (Abb. 47).

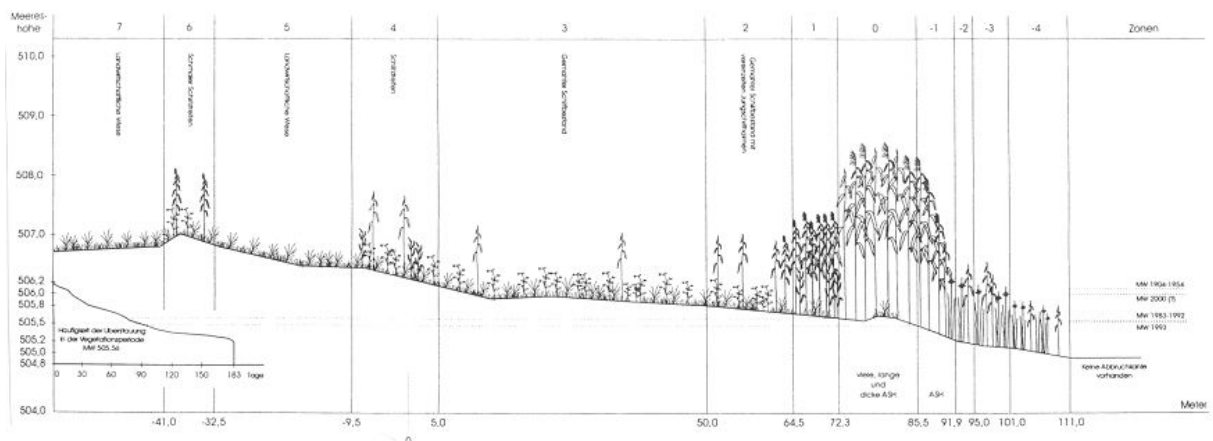
Abb. 45: Schilfzonengrafik Transekt 5 (aus WIESNER 1995)

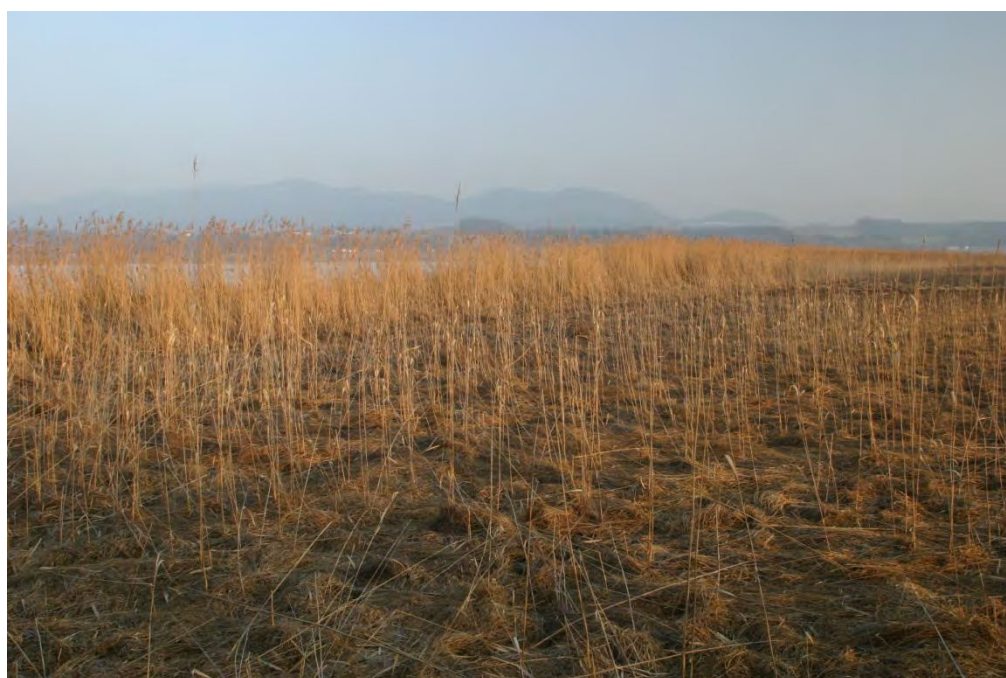
Abb. 47: Die Schilfmahd im Wasserschilfbereich ist seit einem Jahr beendet. Die ersten Überstände überwintern.  
Foto 2011: Paul JÄGER

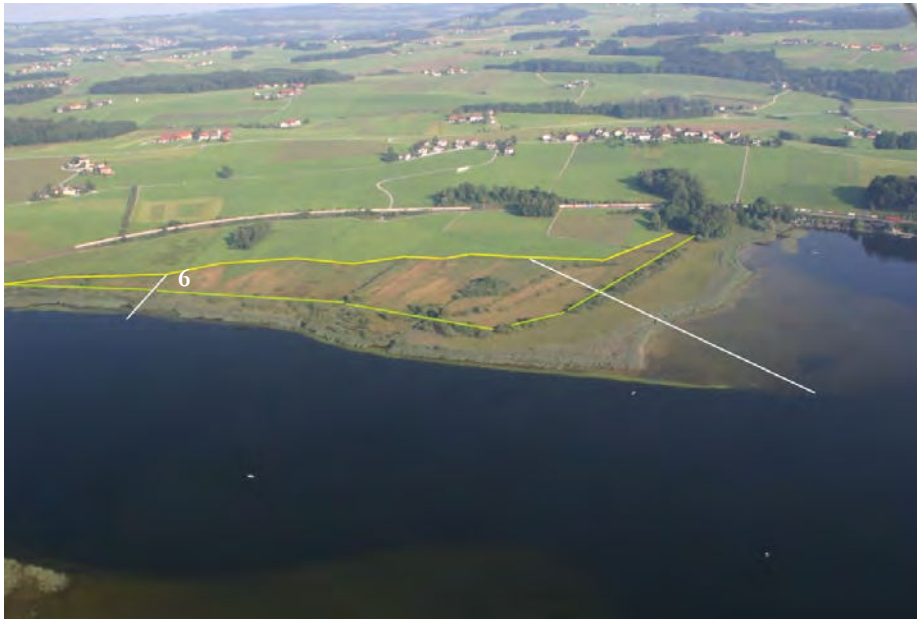
Abb. 48: Bayerhamer Spitz, Transekt 6, „Gelbe“ und „Grüne Linie“. Foto 2010: Paul JÄGER

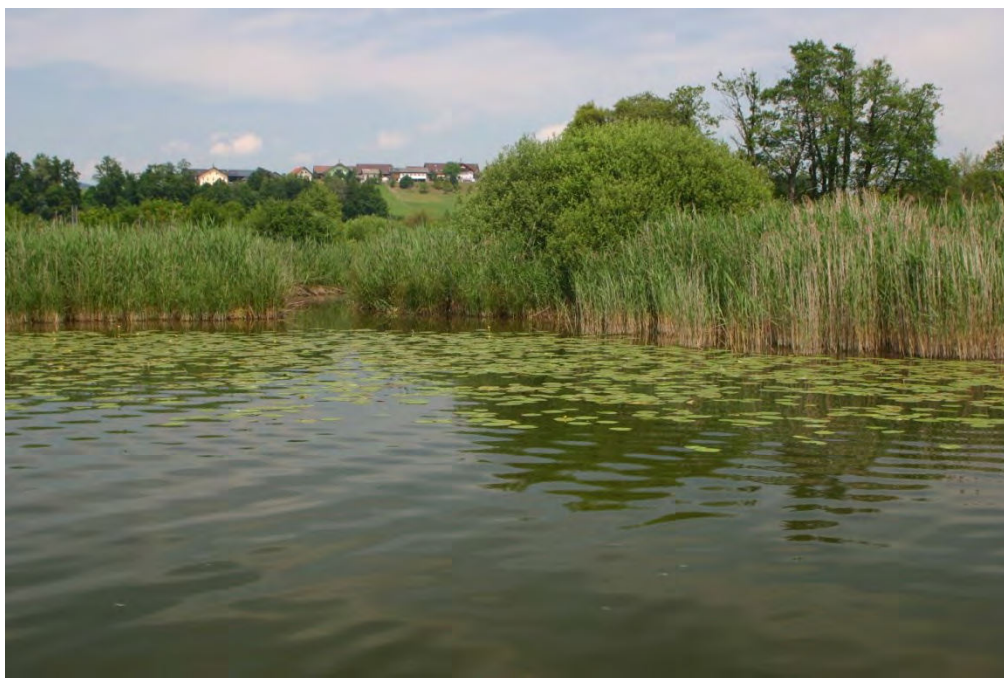
Abb. 51: Bayerhamer Spitz, Graben 2 öffnet sich in den See. Über solche Wasserwege nahe beim Transekt 6 gelangen bei Frühjahrshochwasser die Hechte zu ihren Laichplätzen, den überstauten lockeren Altschilfflächen. Foto 2010: Paul JÄGER

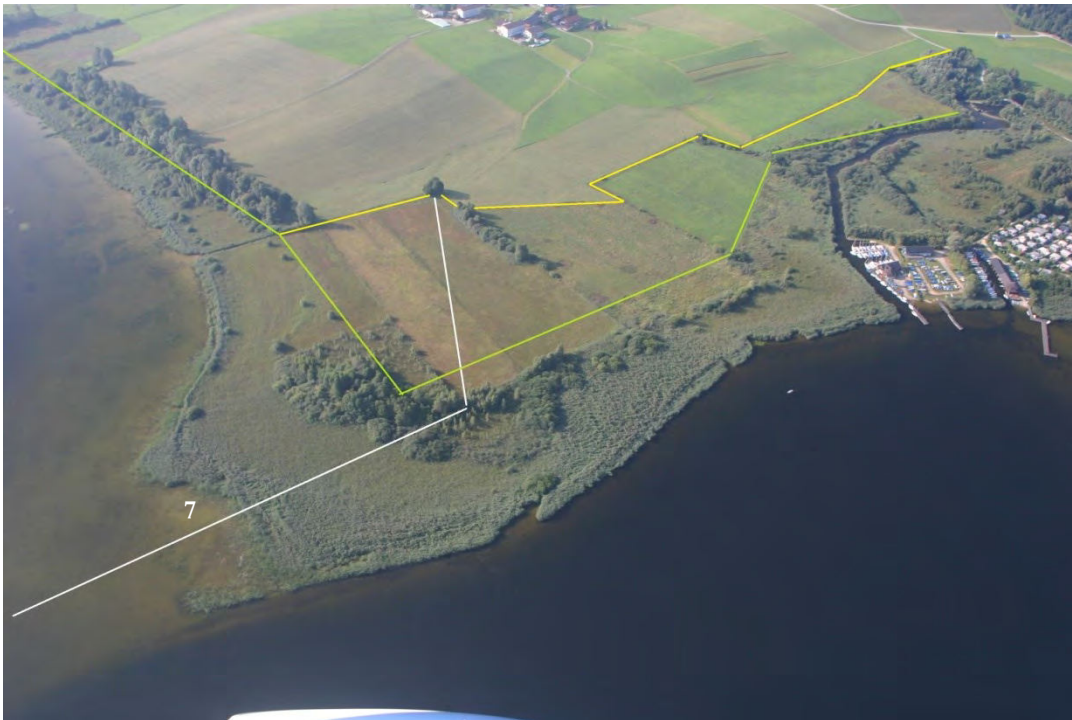
Abb. 52: Fischtaginger Spitz mit Fischach und Klauswehr, Transekt 7, „Gelbe“ und „Grüne Linie“. Foto 2010: Paul JÄGER

An Transekt 7 führte die Seespiegelanhebung gleichermaßen zu einem Erstarren der Schilfbestände und einem deutlichen Vorwachsen ins Flachwasser (Abb. 52, 59).

Südlich des Transekts wird noch ein Streifen Landschilf seewärts der „Grünen Linie“ bis 2014 gemäht (Abb. 53 und 59). Hier ergibt sich das analoge Bild wie an Transekt 5 mit der durch die Mahd geschädigten Vitalität der verbliebenen Schilffront unterhalb des alten Uferkluftes (Abb. 55) und damit der verringerten Widerstandskraft des Schilfes an der dem starken Ostwindangriff ausgesetzten Uferpartie. In diesem Zustand fallen diese Flächen ebenso wie an Transekt 5 auch als Laichareale für die Hechte bei Frühjahrshochwasser aus (JÄGER & FINSTER 2015).

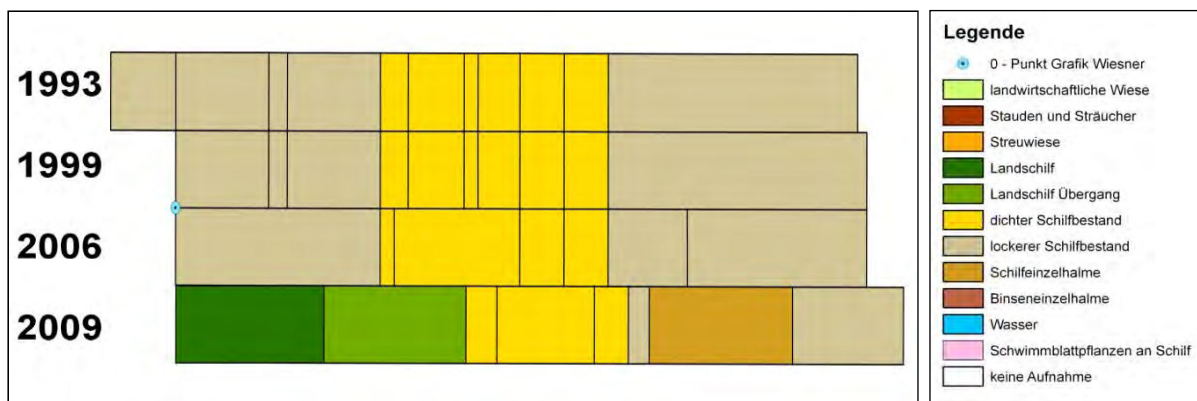
Abb. 54: Transekt 7, Schilfzonierungen der Aufnahmen 1993, 1999, 2006 und 2009 im Vergleich (GRÜN3 GMBH), nicht maßstäblich vergleichbar

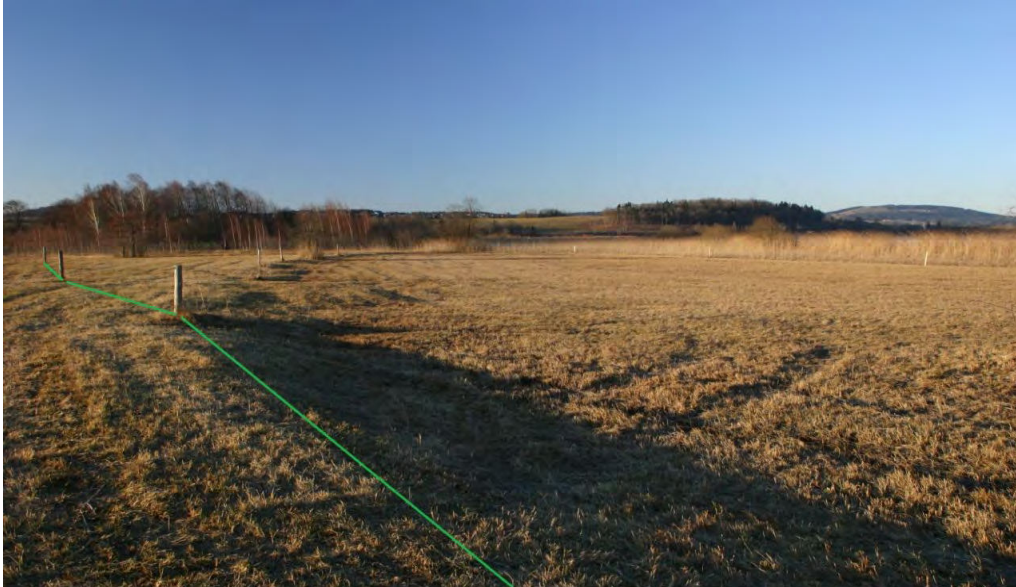
Abb. 55: Die Schattenlinie markiert ein altes Uferkliff aus der Zeit vor der ersten Seespiegelabsenkung 1886/87. Hier wird noch auf einem Schilfstreifen von der „Grünen Linie“ seewärts bis 2014 gemäht, dann gilt die „Grüne Linie“ als Mähgrenze. Bei Frühjahrshochwasser ist diese Fläche ein optimales Hecht-Laichareal, wenn das Altschilf stehenbleibt. In dieser Form wird es nicht angenommen (JÄGER & FINSTER 2015). Foto 2011: Paul JÄGER

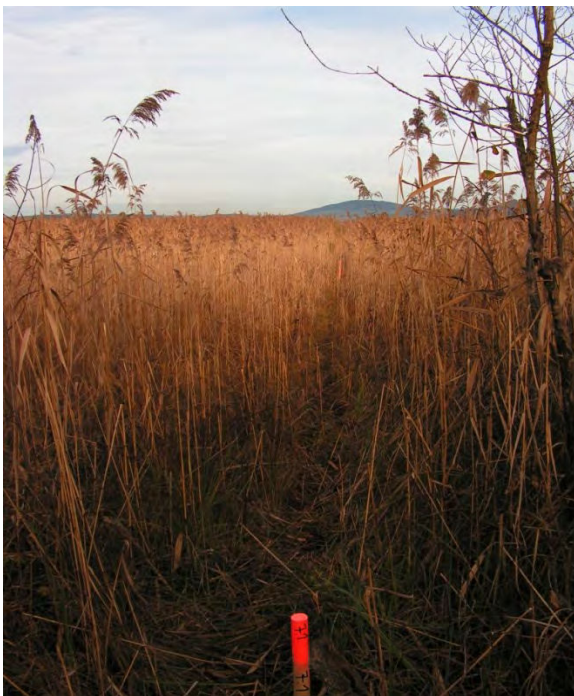
Abb. 57: Transekt 7 – ausgedehnter, einheitlicher Schilfbestand, im Hintergrund hochwüchsige Zone (Pfeil) erkennbar (2009). Foto: Oliver HEBERLING

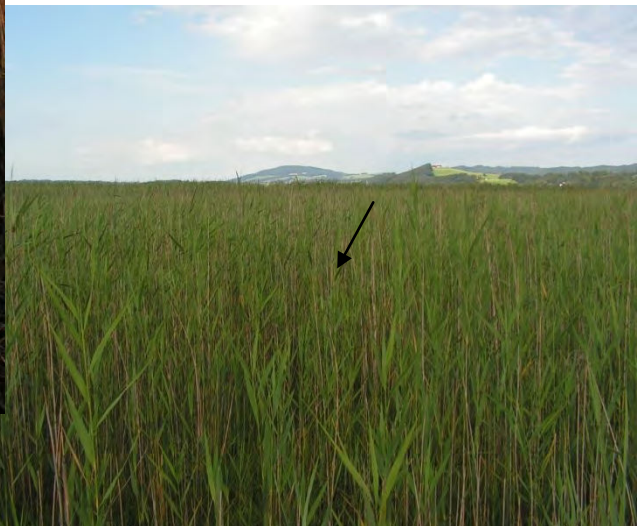
Abb. 56: Transekt 7 im Herbst 2006, hier ist bereits deutlich erkennbar, dass sich der Verlauf entlang des Transekts gut entwickelt hat und die 1993 von Wiesner erfassten Abschnittsgrenzen langsam verschwinden. Foto: Oliver HEBERLING

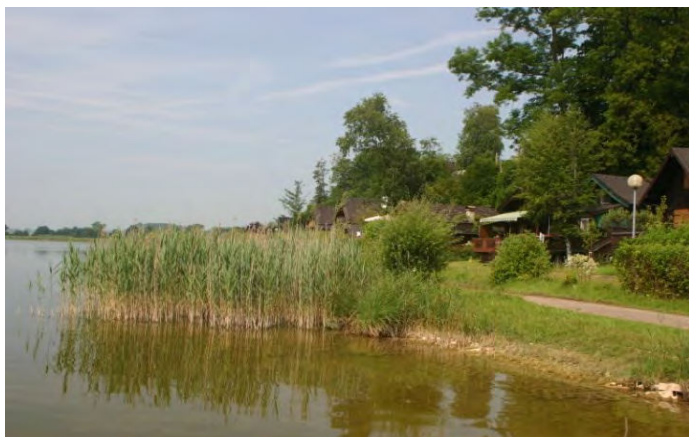
Abb. 58: Neuer Schilfaustrieb an alten Standorten an der Uferpromenade in Neumarkt nach Wiederanhebung des Seespiegels. Foto 2010: Paul JÄGER

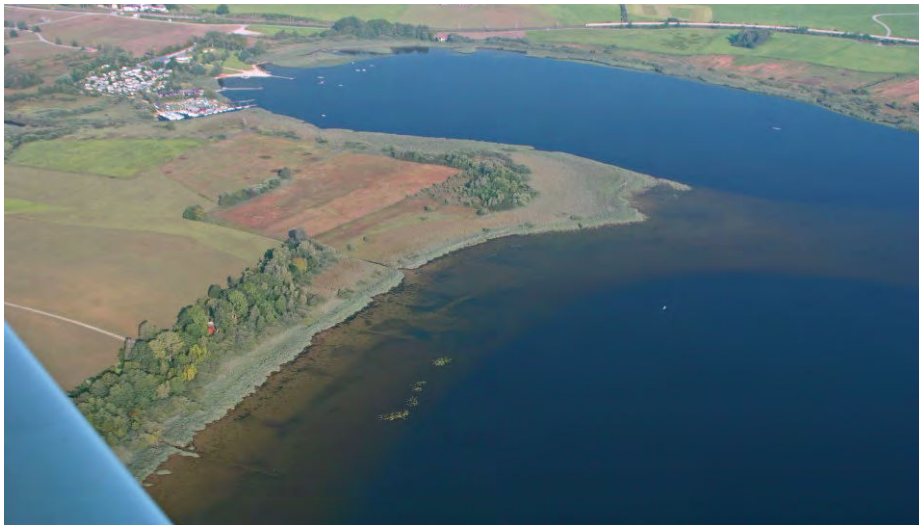
Abb. 59: Die dem Schilf nun weit vorgelagerten Teichrosen am Fischtaginger Spitz standen vor den Seespiegelabsenkungen noch direkt an der Schilffront (JÄGER 1974, Abb. 22). Foto 2010: Paul JÄGER
